# Relatório da Visita Técnica ao Complexo Viário Padre Jonas Vettoraci (Viaduto de Sobradinho)

## COMISSÃO DE TRANSPORTE E MOBILIDADE URBANA

No dia 19 de setembro, de 2024, entre 19:00 e 21:00hs, a Comissão de Transporte e Mobilidade Urbana - CTMU realizou visita ao Complexo Viário Jonas Vettoraci, conhecido como Viaduto de Sobradinho. Estiveram presentes o deputado Max Maciel, presidente da CTMU, Fernanda Azevedo, Fernando Resende, respectivamente, secretária e consultor da CTMU, e Raiane Paulo, coordenadora legislativa.

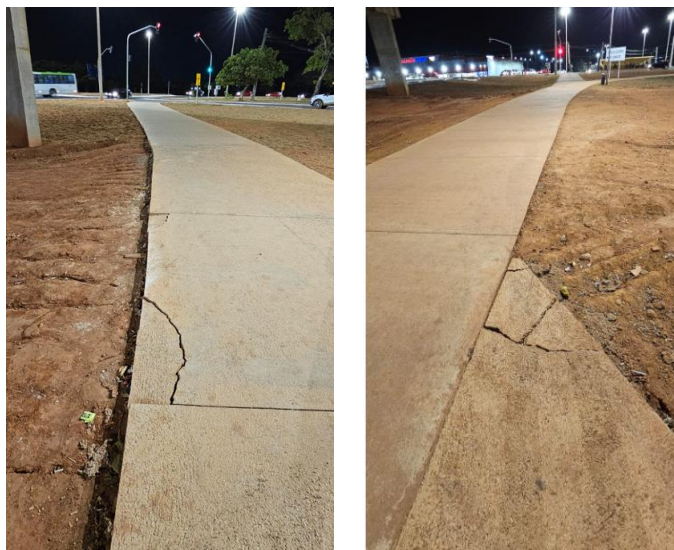
Sob o viaduto há um passeio de cerca de dois metros para travessia de pedestres. Foi observado que tanto o passeio, quanto as calçadas ao redor dos abrigos de passageiros estão danificadas.

*Figura 5 - Fotos de passeios danificados.*

Sobre manutenção, notou-se necessária não só para conservação do complexo viário, mas também para correção de diversas inadequações relatadas, por exemplo, conserto dos passeios e calçadas danificadas, ajuste do som emitido pelos dispositivos dos semáforos, bem como adequação das rampas.

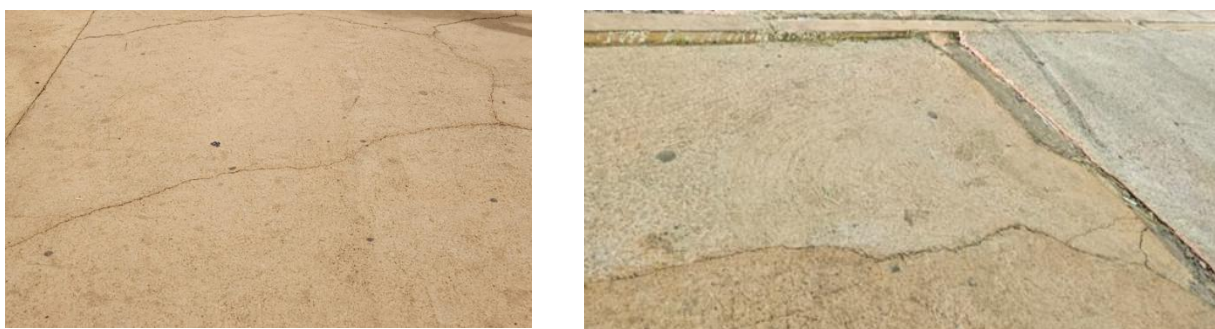
*Figura 6 - Fotos da calçada danificada, localizada perto do abrigo de passageiros para embarque sentido Planaltina.*

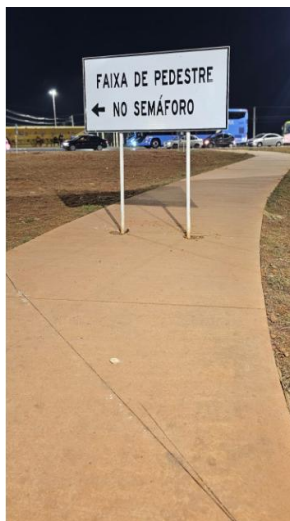
Ainda, foi possível constatar outras partes da construção comprometidas após implantadas, como é o caso do passeio construído e inutilizado, localizado sob o viaduto, como pode-se constatar na figura abaixo.

Figura 7 - Foto do passeio construído e inutilizado.

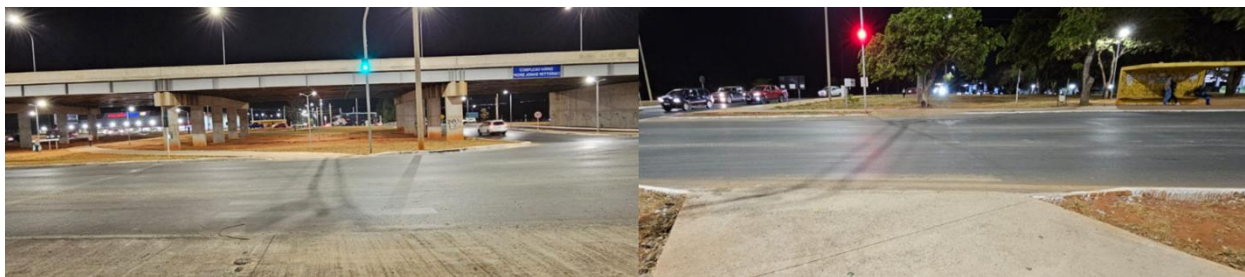
Quanto à sinalização horizontal, as faixas de travessia de pedestre, bem como as marcas de áreas de pavimento não utilizável estão quase ilegíveis:

*Figura 11 - Faixas de travessia de pedestre quase ilegíveis.*

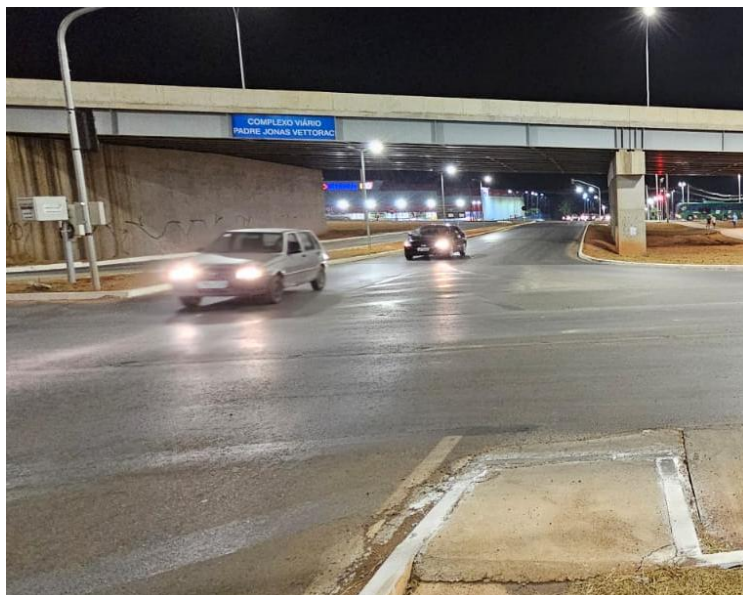
*Figura 12 - Marcação de área de pavimento não utilizável quase ilegível.*

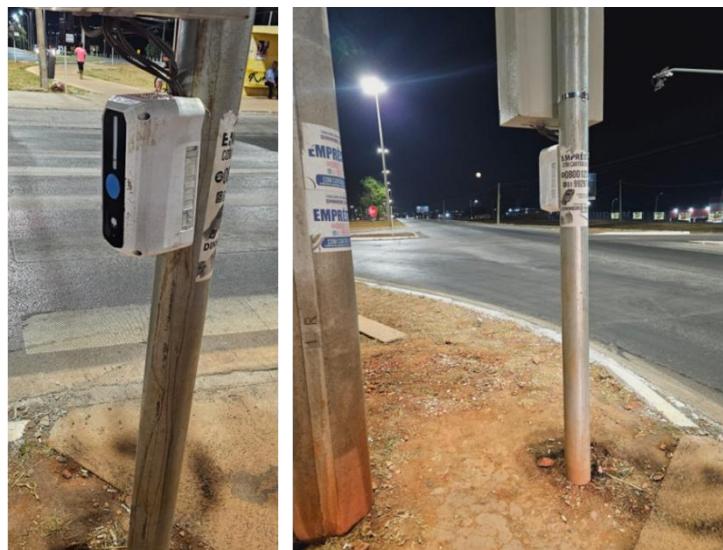
Os semáforos instalados possuem botoeira. Porém, o sinal sonoro emitido por esse dispositivo é pouco audível, sobretudo considerando o ruído do ambiente local. Além disso, a botoeira do semáforo localizado próximo ao abrigo de passageiro de embarque, sentido Planaltina, está instalada no sentido oposto ao do passeio, o que dificulta o acesso das pessoas a esse dispositivo.

*Figura 13 - Botoeira instalada no sentido oposto ao do passeio.*

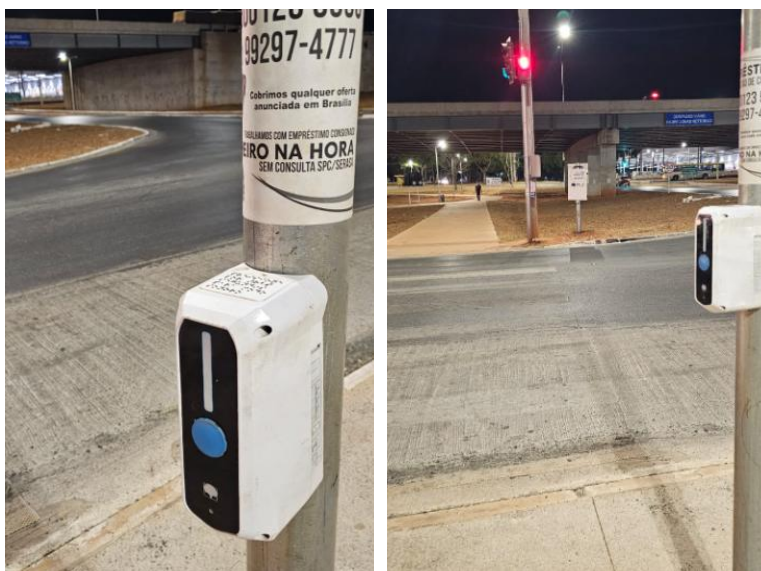
*Figura 14 - Botoeira com instrução de uso em braille na parte superior do equipamento.*

*Figura 15 - Imagem semáforo com botoeira.*

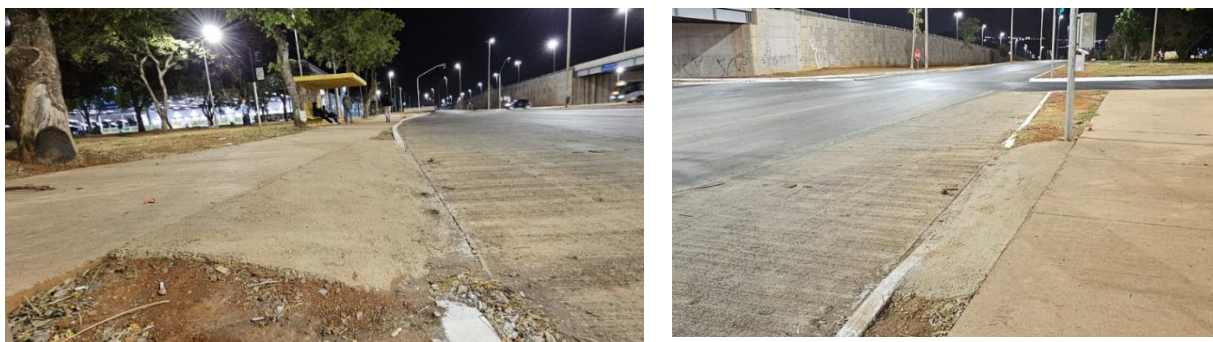
Em relação aos abrigos de passageiros, foi verificado que as rampas de acesso a esses equipamentos públicos estão em desconformidade com as normas de acessibilidade previstas na NBR 9050/2015 e na NBR 16537/2016, emitidas pela Associação Brasileira de Normas Técnicas (ABNT), sobretudo em razão da inclinação delas superior a 8,33%, da falta de piso tátil de alerta e pelo motivo de uma das rampas estar atingindo a pista de rolamento. Lembrando que essas normas são de observância obrigatória, consoante art. 5º da Lei Nacional nº 10.098/2000.

*Figura 16 - Rampas com alicive excessivo.*

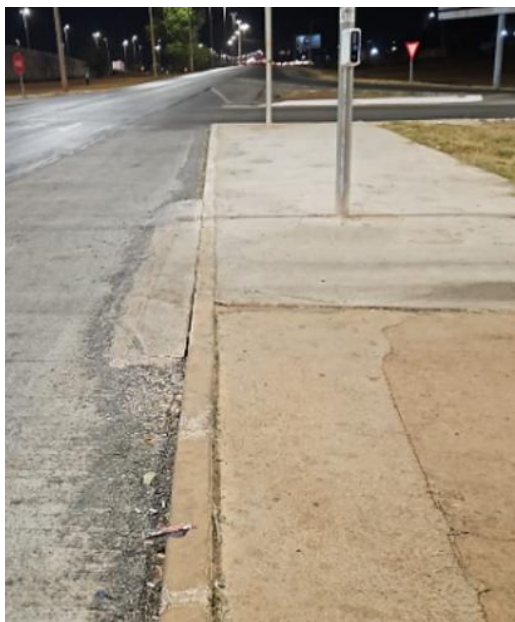
*Figura 17 - Rampa atingindo a pista de rolamento.*

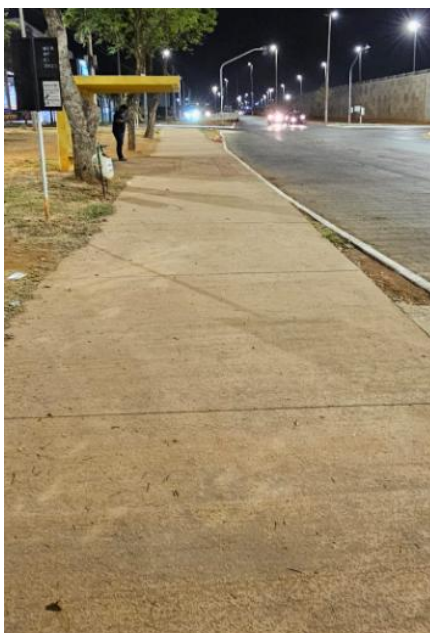
Além disso, foi observado haver piso tátil somente no abrigo de passageiros, inexistindo essa sinalização para pessoas com deficiência visual nos trajetos em direção a esse equipamento público.

*Figura 18 - Passeio de ligação ao abrigo sem piso tátil.*

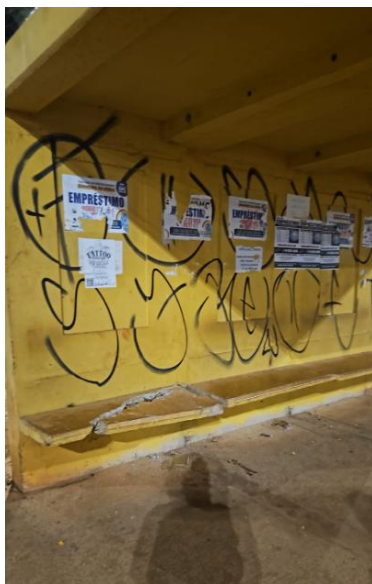
Ainda, foi constatado, em relação ao abrigo de passageiro para embarque sentido Plano Piloto, assento danificado.

*Figura 19 - Assento danificado do abrigo de passageiros.*

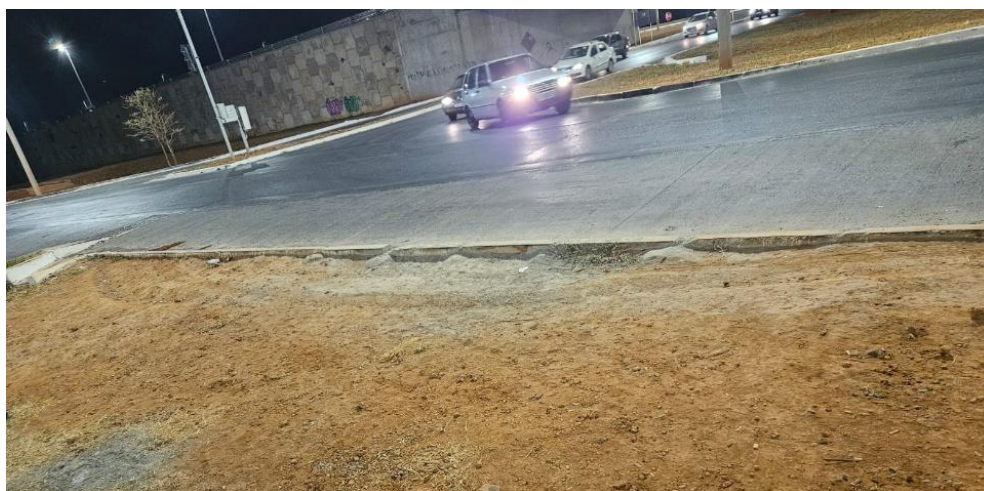
O recuo do ponto de parada para embarque sentido Planaltina demonstrou-se insuficiente em suas dimensões para comportar a manobra e parada dos ônibus para embarque e desembarque de passageiros, notadamente no horário de pico.

No momento da visita foi visualizada uma manobra que ultrapassou o meio fio para conseguir acessar o recuo. A imagem a seguir demonstra marcas de pneu de ônibus após o meio fio:

*Figura 20 - Área após o meio fio com marcas de pneu de ônibus.*

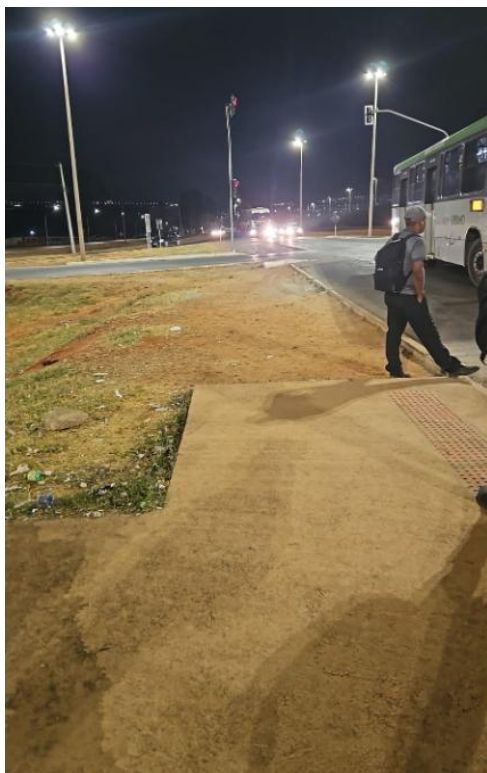
Ainda nesse local, foi visto desembarque de passageiros onde não há calçamento, o que dificulta a caminhada, em especial, daquelas com mobilidade reduzida, vulnerando a segurança e a integridade física das pessoas.

*Figura 21 - Área sem calçamento, onde há desembarque/embarque.*

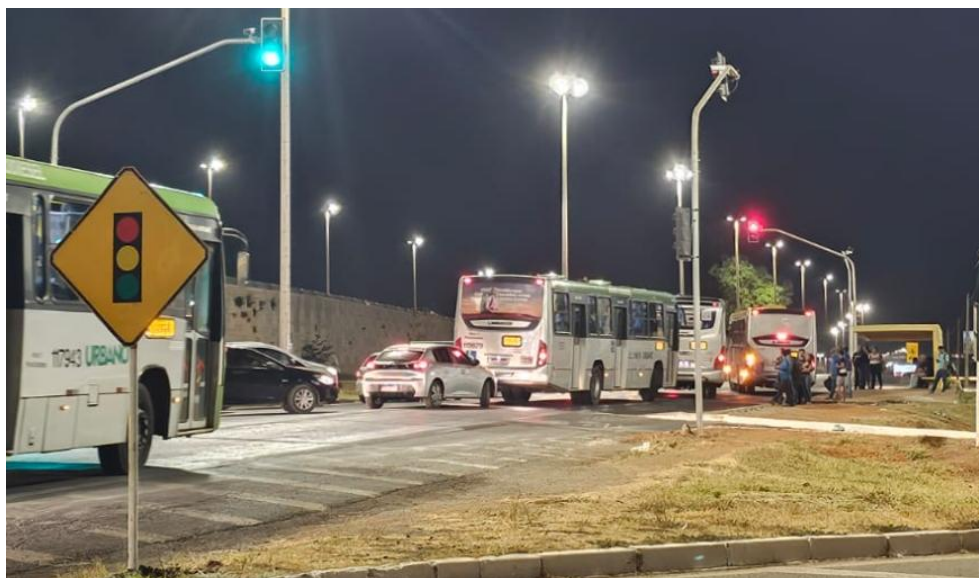
*Figura 22 - Área sem calçamento, onde há desembarque/embarque.*

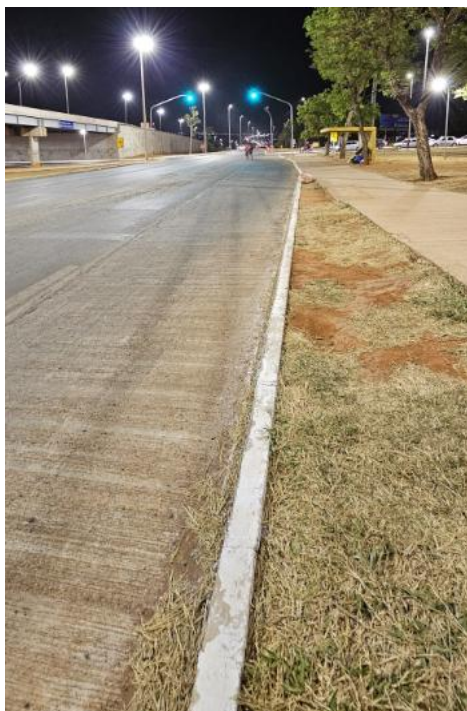
O ponto de embarque sentido Plano Piloto também possui recuo com largura de cerca de 3,5 metros. No momento da vista havia poucos passageiros aguardando embarque e não foi observada anomalias quanto aos procedimentos de paradas dos ônibus nesse local.

*Figura 23 - Ponto de parada para embarque sentido Plano Piloto e respectivo recuo.*

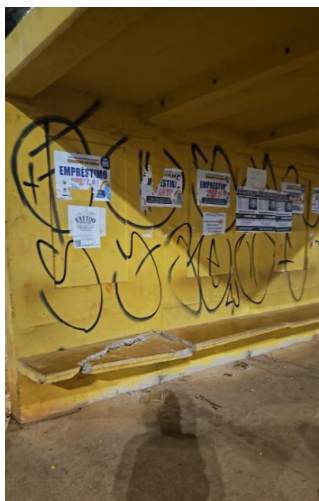
Figura 25 - Sombreamento no abrigo.

Entretanto, a instalação de iluminação nos próprios abrigos de passageiros poderá proporcionar mais conforto e segurança dos usuários durante a espera para embarque. A imagem a seguir demonstra sombreamento decorrente da cobertura do abrigo.

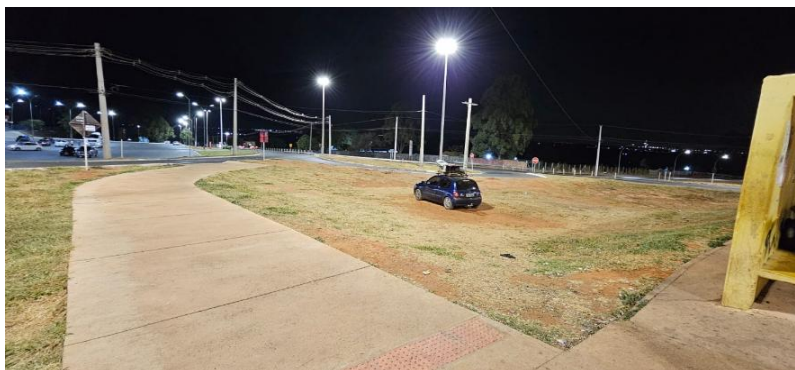
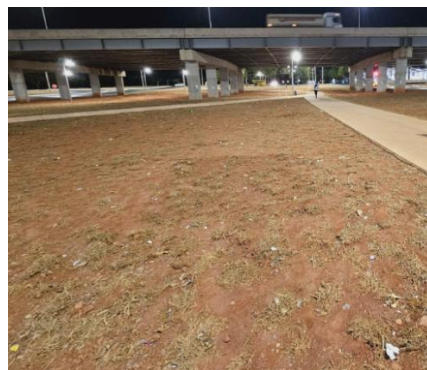
Aparentemente, foi realizado plantio de grama no local. No entanto, até o momento, não há indícios de que tenha sido plantada a quantidade de árvores prevista na página 5 da memória de cálculo vinculada à contratação da obra.

Figura 26 - Imagem demonstrando a vegetação do local.

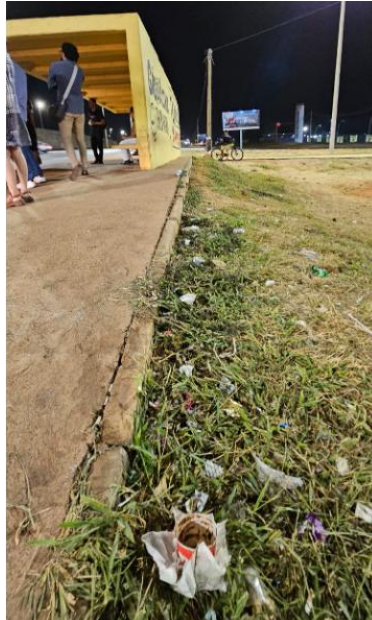
*Figura 31 - Imagem demonstrando existência de lixos ao redor do abrigo.*

Quanto às condições de limpeza foram consideradas, em geral, adequadas, embora tenha sido visualizado um pouco de lixo ao redor do abrigo de passageiros para embarque, sentido Planaltina. A instalação de lixeiras mais próximas ao abrigo poderá minimizar essa situação.

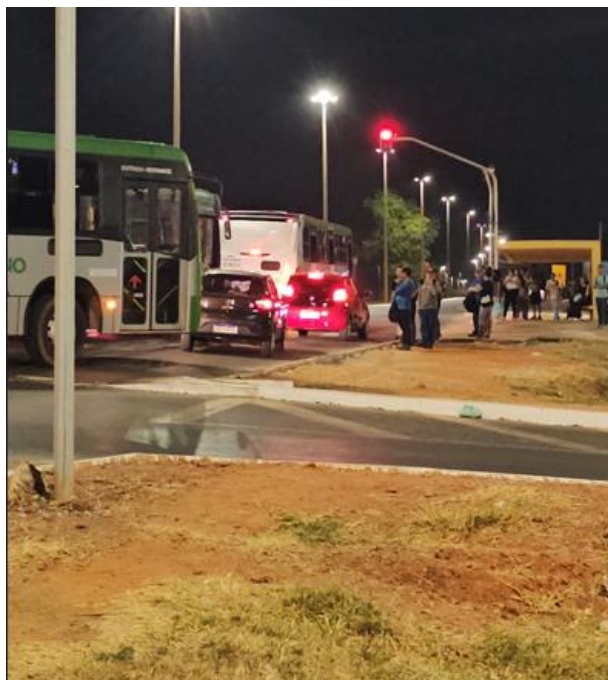
A equipe também observou alguns veículos acessando a área de recuo do ponto de parada, oferecendo, aparentemente, carona às pessoas que aguardavam os ônibus.

*Figura 35 - Automóveis na área de recuo do ponto de parada de ônibus.*

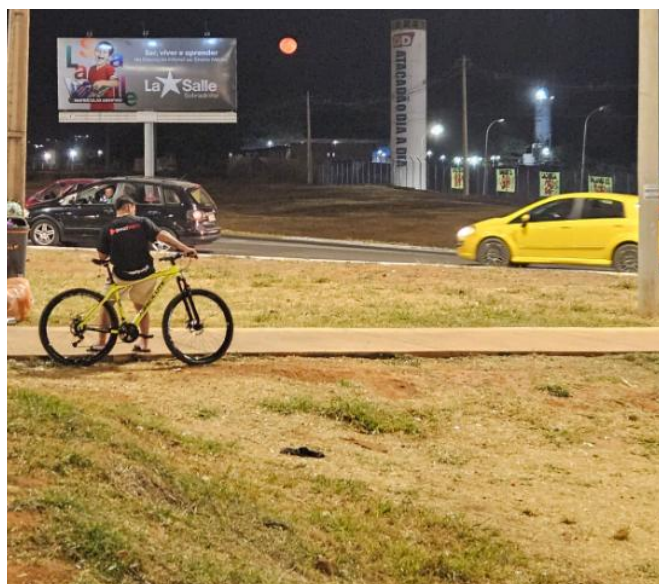
No local não há ciclovia ou ciclofaixa, tampouco bicicletário ou paraciclo, motivos pelos quais fica comprometida a mobilidade ativa por bicicleta no complexo viário. Ressalta-se que o projeto de construção da obra também não previu essas infraestruturas.

*Figura 36 - Imagem demonstrando usuário de bicicleta e inexistência de ciclovia.*
