# Relatório de Visita Técnica Hospital Regional de Taguatinga

Visita Técnica realizada pela Comissão de Assuntos Sociais (CAS), com assessoramento especializado da Conofis, em 19/4/2024.

Elaboração: Conofis/CLDF

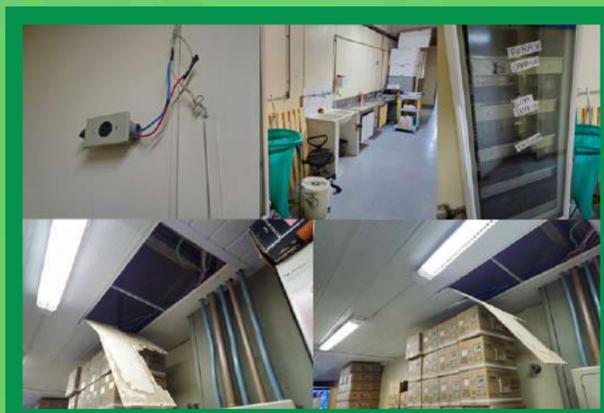
### Danos estruturais identificados:

Fiação exposta

Piso e forro danificados

Falta de contrato de manutenção preventiva e corretiva em equipamentos

É premente a necessidade de reforma da Rede de Frio e da Sala do CRIE.
