Mobilidade e acessibilidade para a **pessoa idosa** no DF

Apresentar informações sobre a normatização e as condições de mobilidade urbana e acessibilidade para as pessoas idosas nos espaços públicos do DF

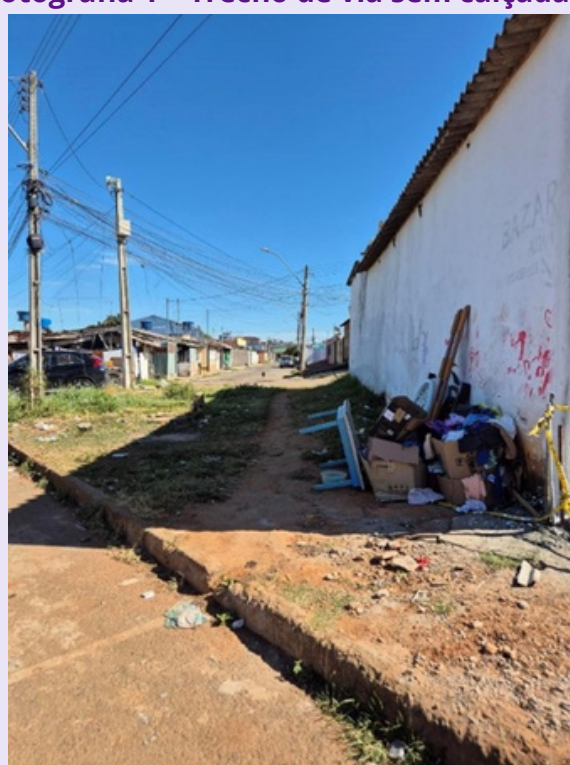
Fotografia 1 - Trecho de via sem calçadas

Constatou-se a inexistência de calçadas na maior parte dos trechos, em razão do avanço de construções irregulares, o que obriga os pedestres a utilizarem o leito carroçável das vias públicas, expondo-os a riscos de acidentes. Nos trechos com calçadas, verificou-se o descumprimento dos parâmetros estabelecidos pela NBR 9050.

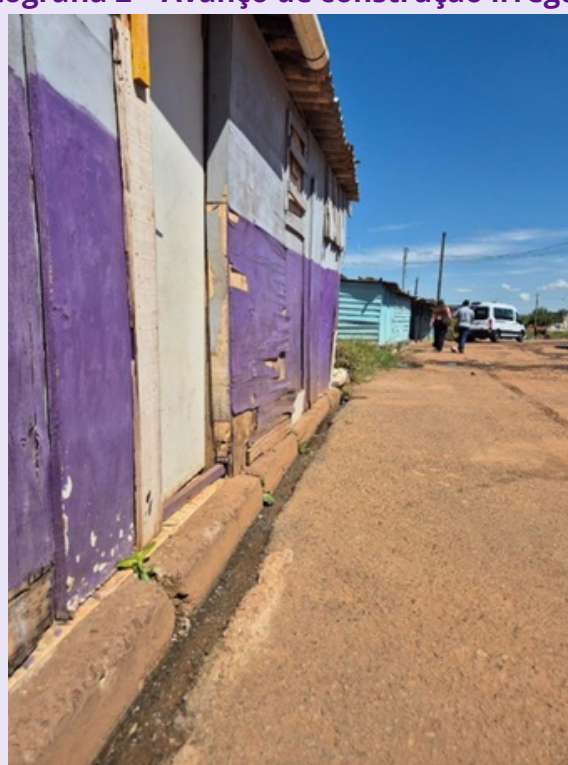
Fotografia 2 - Avanço de construção irregular

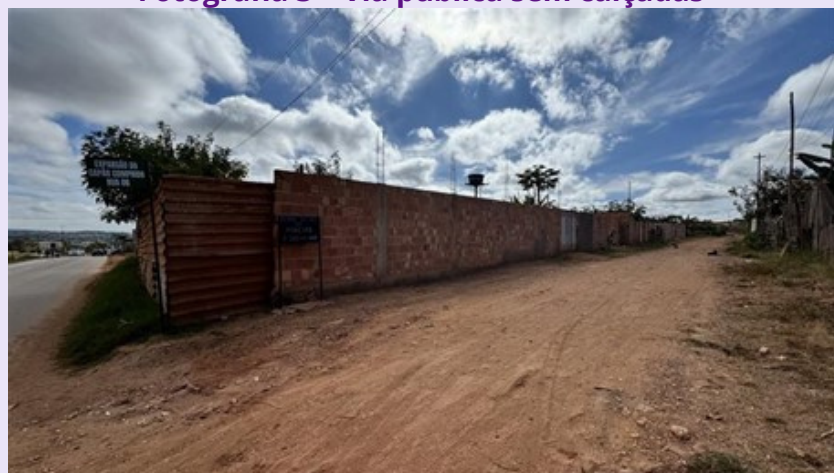
Fotografia 3 - Via pública sem calçadas

Observaram-se extensas áreas urbanas sem calçadas (Fotografia 3), com ruas sem revestimento, apenas com solo de terra compactada, ocasionando o trânsito de pedestres diretamente pelo leito das vias públicas.

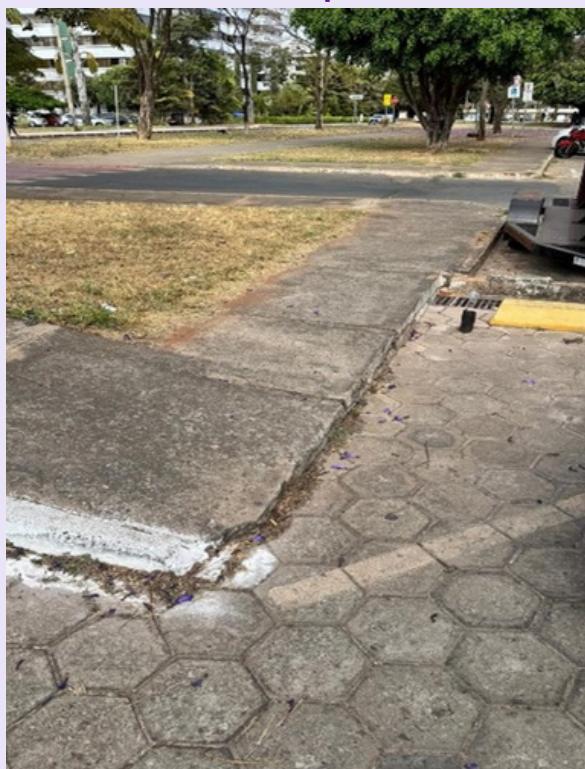
Fotografia 4 - Calçada com rampa de acessibilidade fora do padrão normativo

Embora as vias sejam asfaltadas e haja calçadas, foram identificados diversos obstáculos à livre circulação de pedestres, como calçadas sem rampa ou com rampa fora do padrão normativo, bem como calçadas descontínuas, com rampas interrompidas por obstáculos, como veículos ou construções (Fotografias 4 e 5).

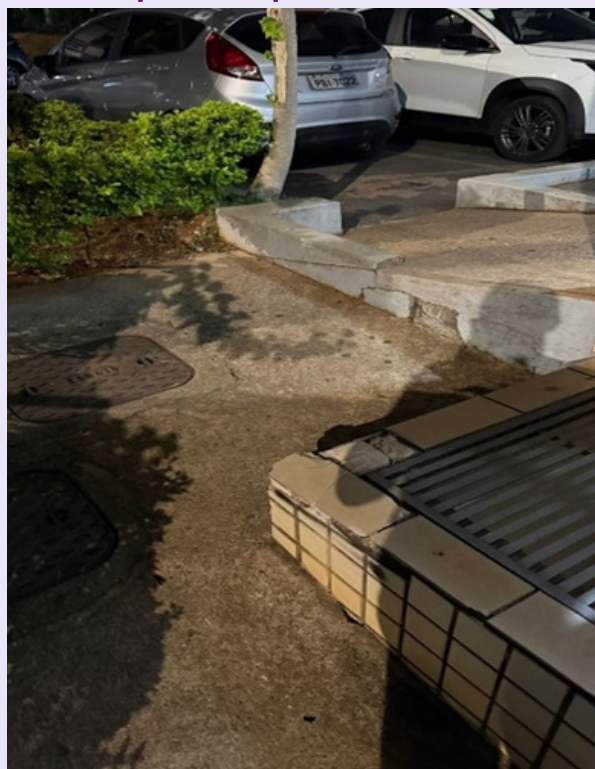
Fotografia 5 - Calçada interrompida por rampa inadequada à norma

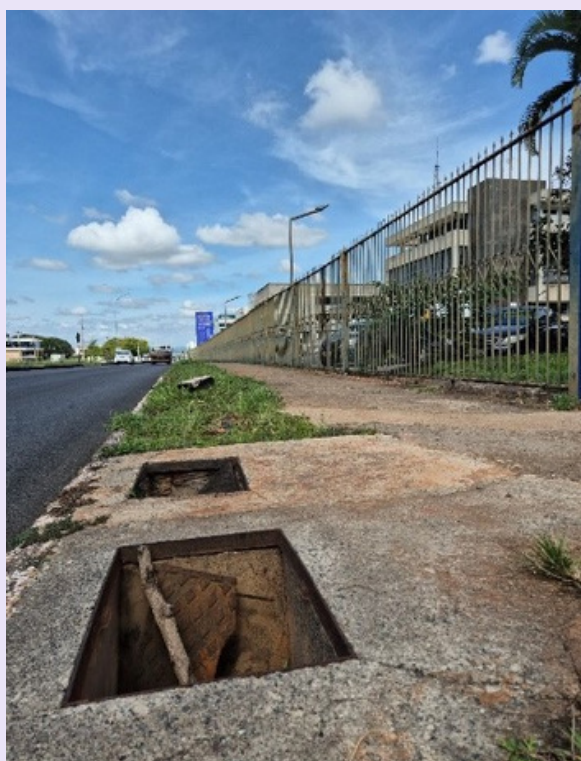
Fotografia 6 - Calçada com tampas de poços de inspeção quebradas

Foram identificados trechos de calçadas com pisos irregulares, por conta de falhas no revestimento e de tampas ora não niveladas ora quebradas. Estas circunstâncias comprometem a segurança dos pedestres, apesar de as tampas estarem localizadas na faixa de serviço.

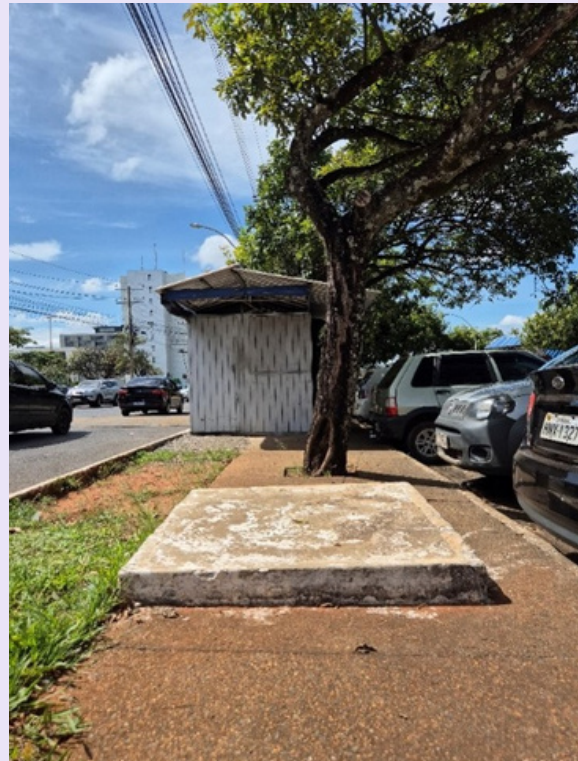
Fotografia 7 - Calçada com base de concreto, árvore e quiosque em área de faixa livre

Também foram observadas calçadas sem a faixa livre mínima de 1,20m exigida pela NBR 9050, com a presença de base de concreto desnivelada do piso, árvore e pequenas construções. A área de faixa livre da calçada deve ser preservada e mantida desobstruída, a fim de garantir a circulação contínua e segura dos pedestres.

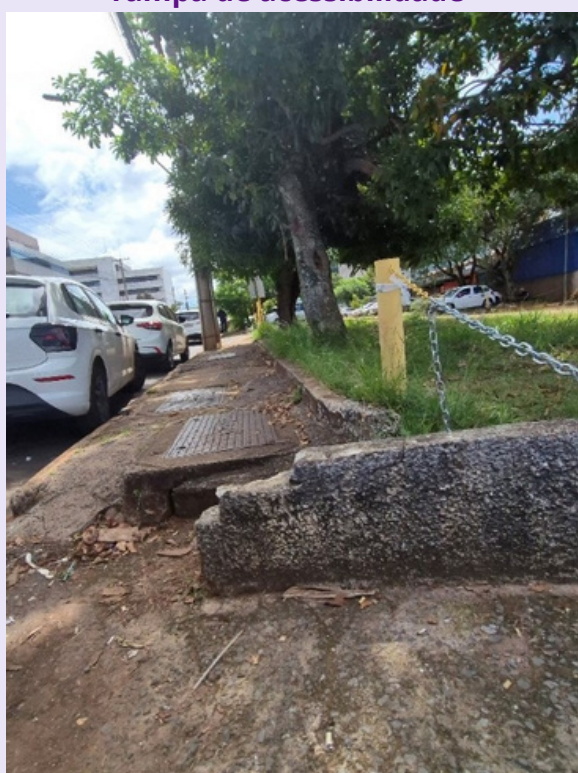
Fotografia 8 – Calçada com desnível, sem rampa de acessibilidade

Em um dos trechos, além da interrupção no nivelamento, a área de passagem da faixa livre destinada aos pedestres estava obstruída por uma mureta (Fotografia 8).

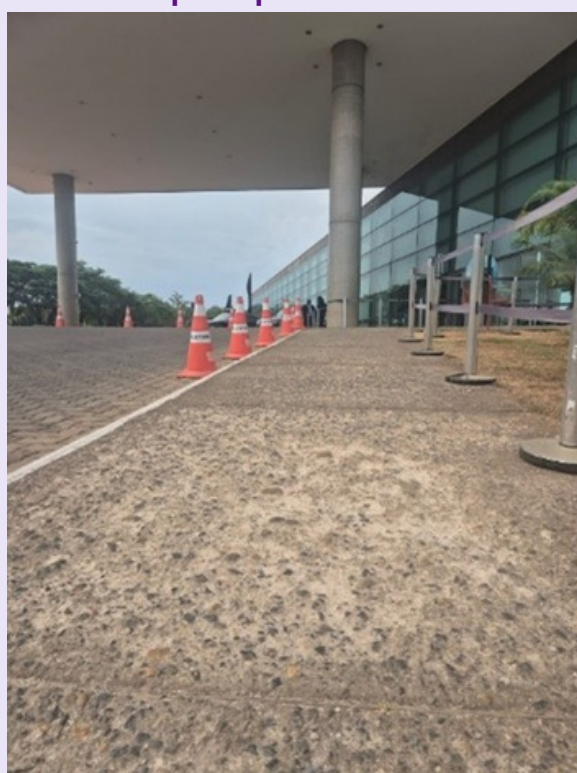
Fotografia 9 – Rampa de acesso à recepção principal da CLDF

O piso da rampa de acesso à CLDF (Fotografia 9) apresentava sinais de desgaste, com perda de material em alguns pontos, formando desníveis sutis. Esse cenário dificulta ainda mais o deslocamento, aumentando significativamente os riscos de acidente.

Ademais, a rampa implantada no acesso principal apresenta inclinação acima do limite permitido e piso desgastado, aumentando o risco de acidentes.

Cabe à CLDF adaptar suas instalações para garantir acessibilidade plena, assegurando igualdade de acesso e efetivo exercício da cidadania pelas pessoas idosas.
