### RELATÓRIO DE VISITA TÉCNICA N. 05/2026 – UCP/Conofis/CLDF

**Tema em análise:** Condições estruturais e sanitárias da Cozinha Geral do Hospital Materno-Infantil de Brasília/SES-DF

**Processo SEI:** 00001-00004017/2025-74

**Data da visita:** 20/7/2026

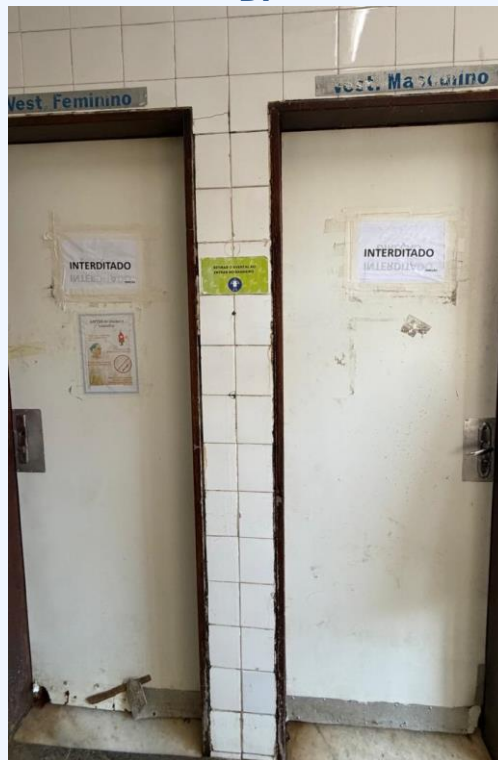
**Fotografia 1 – Entrada para os  
banheiros interditados na cozinha  
geral do HMIB/SES-DF, Plano Piloto,  
DF**

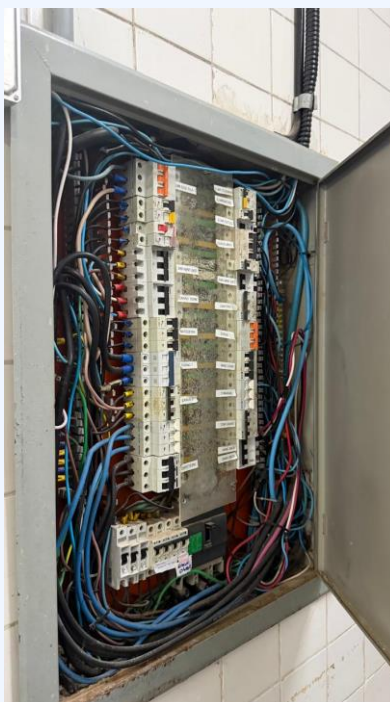
A rede elétrica (**Fotografia 2**) da cozinha está sobrecarregada e não suporta o funcionamento dos equipamentos, a exemplo dos exaustores/coifas (**Fotografia 3**), que permanecem desligados. Em toda a cozinha, é evidente o **odor fétido**. As grelhas para escoamento de água, além de irregulares, acumulam sujeira (resíduos orgânicos e restos de alimentos) (**Fotografia 4**). O piso permanece constantemente molhado (**Fotografia 5**) e, assim como as paredes (**Fotografia 6**), não é revestido de material passível de adequada higienização e desinfecção, tendo em vista que se recomenda revestimento liso, impermeável, de fácil higienização e cor clara (Brasil, 2002). Há inúmeras torneiras com vazamento (**Fotografia 7**).

**Fotografia 2 – Quadro geral de distribuição de energia elétrica da cozinha geral do HMIB/SES-DF, Plano Piloto, DF**

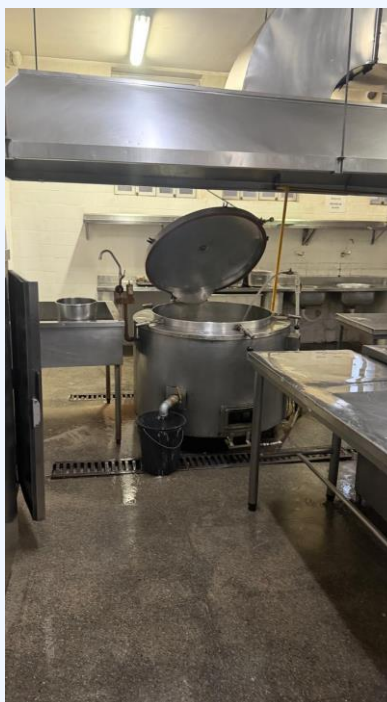
**Fotografia 3 – Exaustor/coifa desligado na área de preparo de alimentos na cozinha geral do HMIB/SES-DF, Plano Piloto, DF**

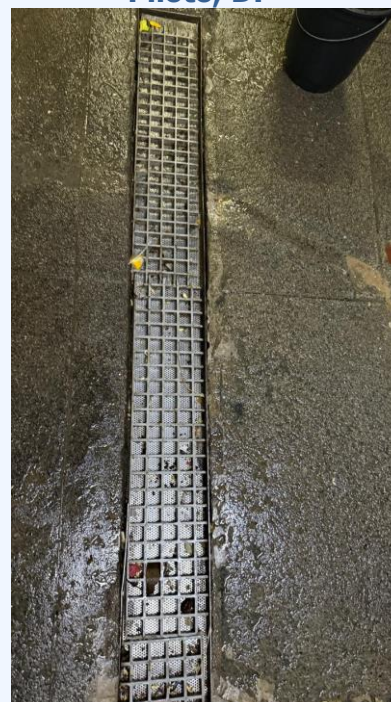
**Fotografia 4 – Grelha para escoamento, com acúmulo de resíduos orgânicos e restos de alimentos na área de preparo da cozinha geral do HMIB/SES-DF, Plano Piloto, DF**

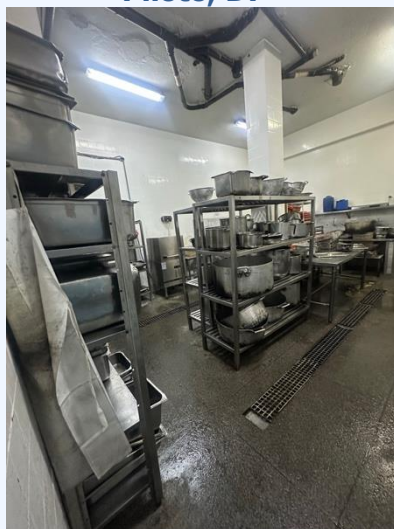
**Fotografia 5 – Piso molhado e com revestimento danificado, impedindo a correta higienização, na área de preparo da cozinha geral do HMIB/SES-DF, Plano Piloto, DF**

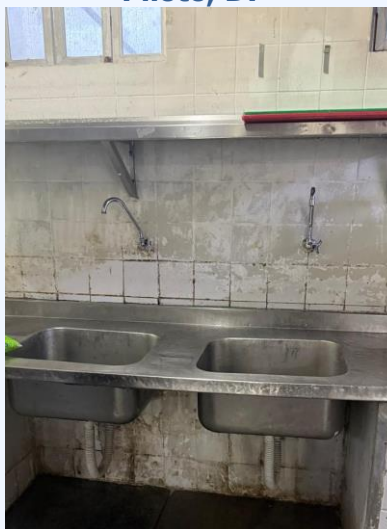
**Fotografia 6 – Paredes com revestimento danificado, impedindo a correta higienização, na área de pré-preparo da cozinha geral do HMIB/SES-DF, Plano Piloto, DF**

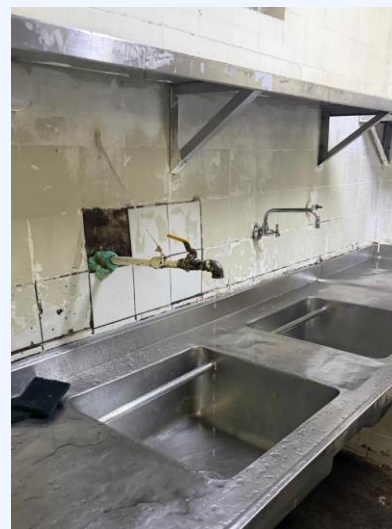
**Fotografia 7 – Torneiras com vazamento na área de preparo da cozinha geral do HMIB/SES-DF, Plano Piloto, DF**

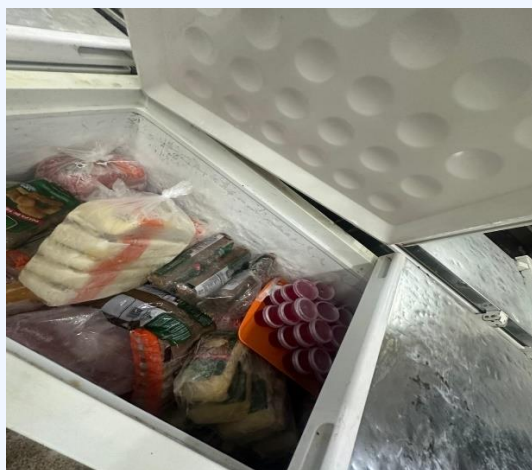
Na área de estoque, nenhum *freezer* continha termostato, termômetro e etiquetas com controle de validade dos produtos armazenados. Apresentavam estrutura danificada, com tampas soltas (**Fotografia 8**), borrachas soltas (**Fotografia 9**), mau cheiro e acúmulo sujidades (**Fotografia 10**). Notou-se que havia produtos de limpeza estocados nessa área. **De acordo com a nutricionista de empresa, há previsão de chegada de 4 novos freezers na próxima semana.**

**Fotografia 8 – Freezer danificado, sem termostato e termômetro, na área de estoque da cozinha geral do HMIB/SES-DF, Plano Piloto, DF**

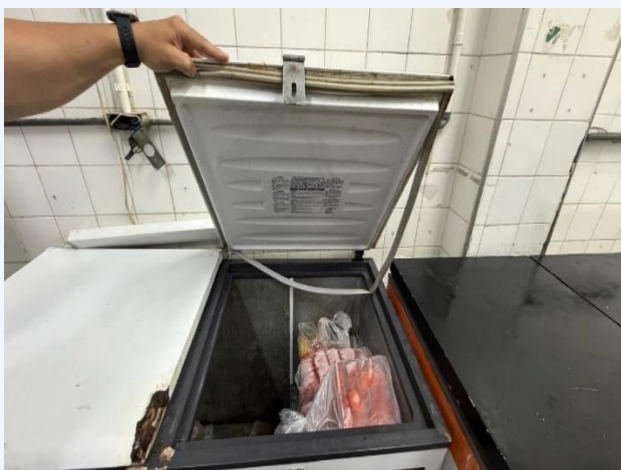
**Fotografia 9 – Freezer com danos na porta e na borracha de vedação, sem termostato e termômetro, na área de estoque da cozinha geral do HMIB/SES-DF, Plano Piloto, DF**

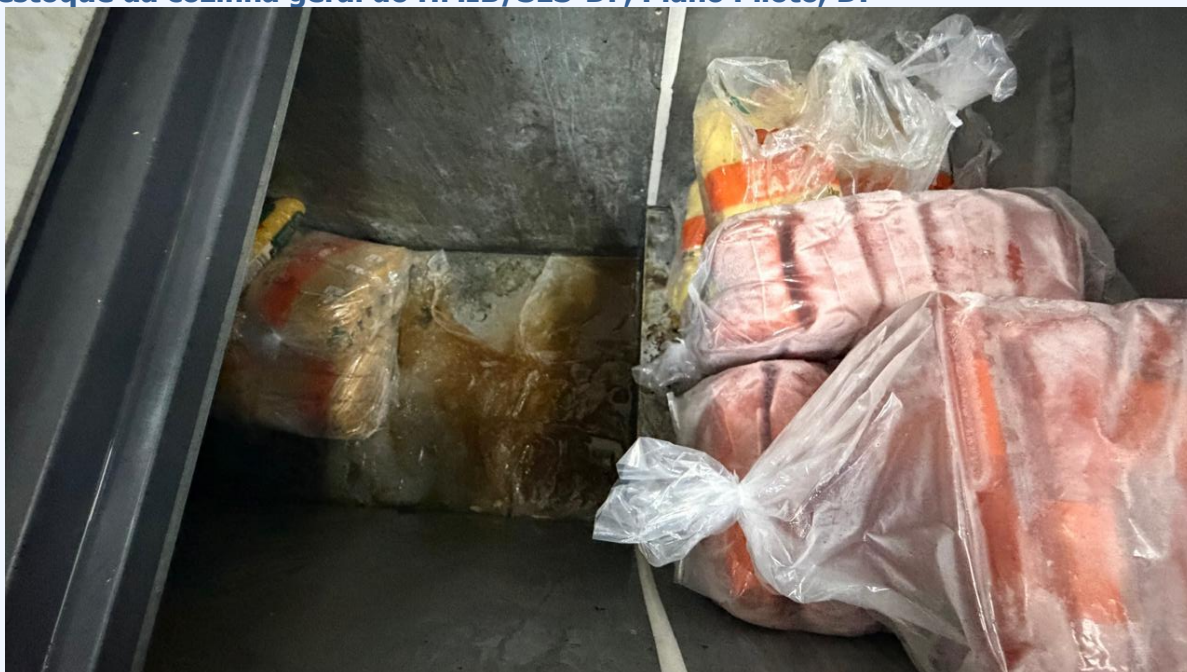
**Fotografia 10 – Freezer com acúmulo de matéria orgânica e sujeira, na área de estoque da cozinha geral do HMIB/SES-DF, Plano Piloto, DF**

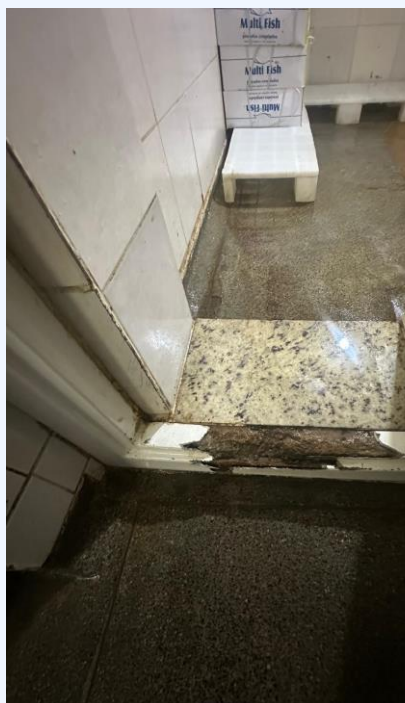
As três câmaras frias (**Fotografia 11**) também apresentavam intenso mau cheiro, chão constantemente molhado (**Fotografia 12**), ausência de termostato e termômetro (**Fotografia 13**), exaustores com mau funcionamento e má vedação das portas, que também estavam danificadas. A antecâmara permanece com a porta sempre aberta.

**Fotografia 11 – Porta de uma das câmaras frias da cozinha geral do HMIB/SES-DF, Plano Piloto, DF**

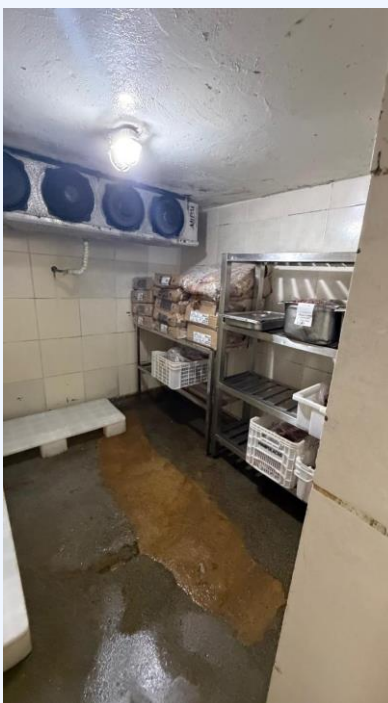
As RDCs Anvisa n. 275/2002 e 216/2004 orientam que os alimentos devem estar armazenados em temperaturas abaixo de 5°C ou acima de 60°C para evitar a multiplicação de microrganismos patogênicos. Para isso, os equipamentos devem ter medidor de temperatura localizado em local apropriado e em adequado funcionamento e a equipe deve registrar periodicamente a temperatura.

**Fotografia 12 – Parte interna de uma das câmaras frias, com piso molhado, exaustores danificados e ausência de termostato e termômetro, na cozinha geral do HMIB/SES-DF, Plano Piloto, DF**

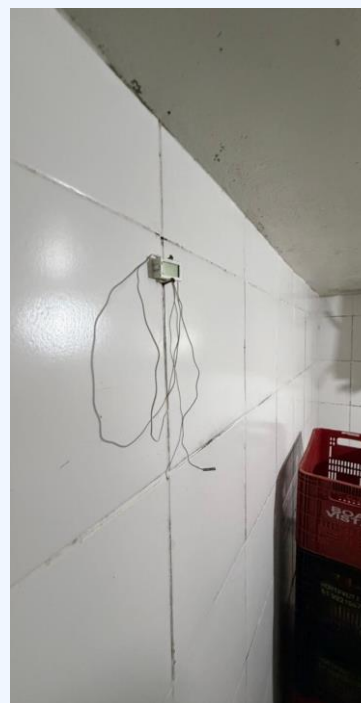
**Fotografia 13 – Parte interna de uma das câmaras frias, mostrando termômetro danificado, na cozinha geral do HMIB/SES-DF, Plano Piloto, DF**

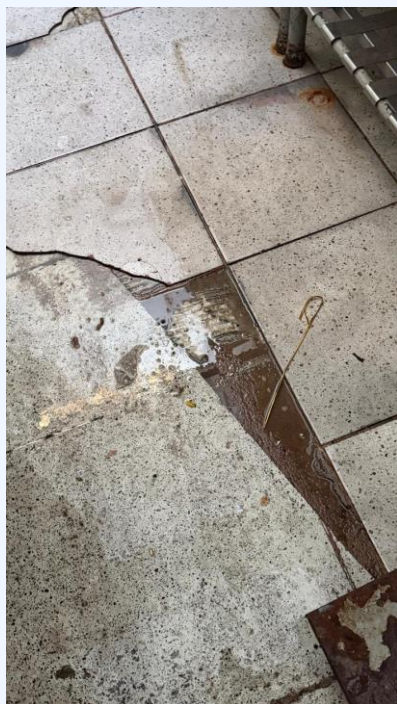
Na área de higienização de caixas, repete-se a estrutura danificada do piso, que apresenta acúmulo de água constantemente (**Fotografia 14**), presença de sujidades e mofo (**Fotografia 15**), intenso mau odor e ausência de cobertura (**Fotografia 16**).

**Fotografia 14 – Piso danificado e molhado na área de higienização de caixas, na cozinha geral do HMIB/SES-DF, Plano Piloto, DF**

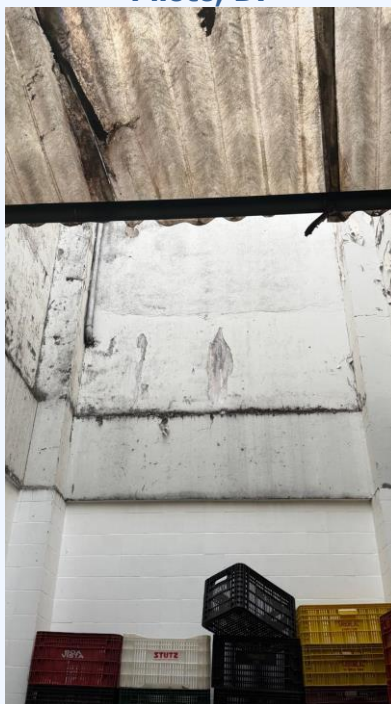
**Fotografia 15 – Presença de mofo nas paredes e cobertura, na área de higienização de caixas, cozinha geral do HMIB/SES-DF, Plano Piloto, DF**

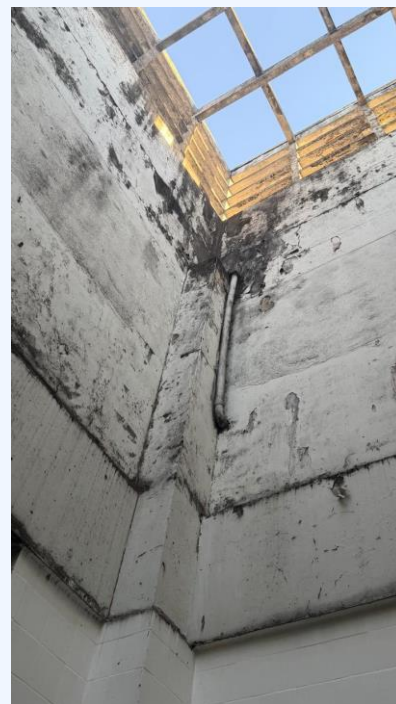
**Fotografia 16 – Ausência de forro e cobertura na área de higienização de caixas, cozinha geral do HMIB/SES-DF, Plano Piloto, DF**

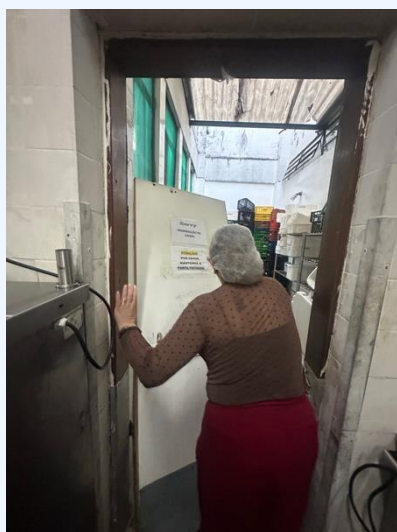
A porta da área de higienização de caixas apresenta danos estruturais graves: estava praticamente solta (**Fotografia 17**), com placa de proteção metálica também solta e pontas cortantes dobradas (**Fotografia 18**). As avarias impediam o fechamento e a vedação adequada da porta, contrariando o aviso afixado ("Por favor,

**Fotografia 17 – Porta solta na entrada da área de higienização de caixas, cozinha geral do HMIB/SES-DF, Plano Piloto, DF**

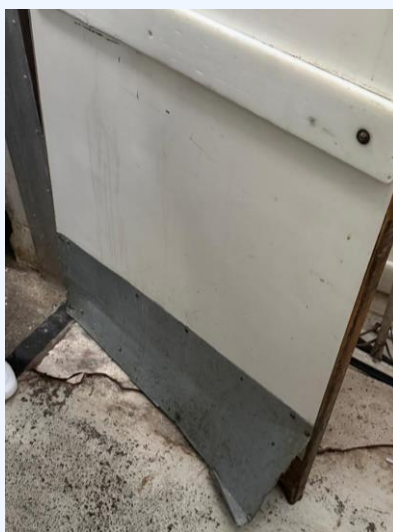
**Fotografia 18 – Placa de proteção metálica solta na entrada da área de higienização de caixas, cozinha geral do HMIB/SES-DF, Plano Piloto, DF**

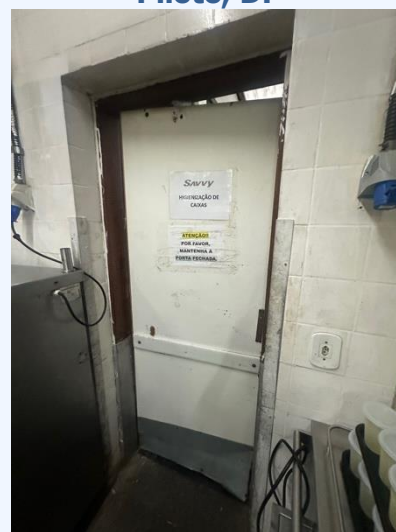
mantenha a porta fechada") (**Fotografia 19**), além de representar risco de acidentes de trabalho (corte/perfuração) para os manipuladores.

**Fotografia 19 – Visão geral da porta de entrada da área de higienização de caixas, mostrando fechamento incompleto, cozinha geral do HMIB/SES-DF, Plano Piloto, DF**

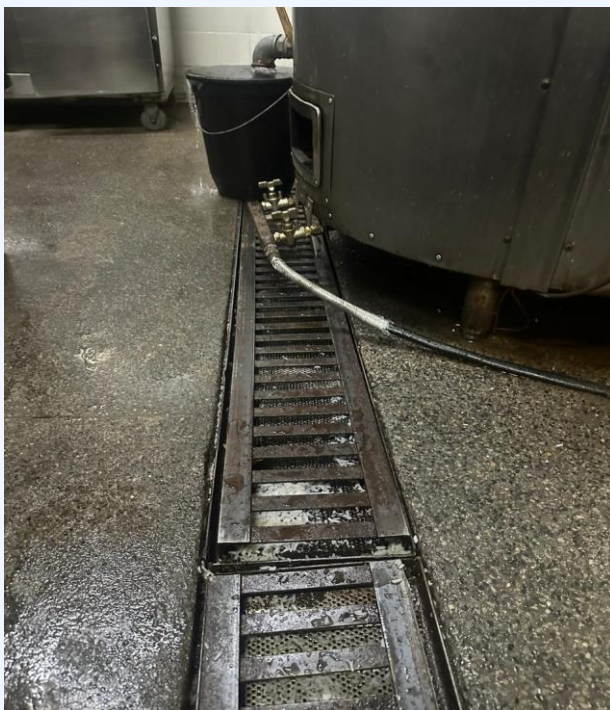
Há muitas telas de proteção contra vetores e pragas danificadas, a exemplo das grelhas (**Fotografia 20**), portas e janelas. As cortinas de ar não funcionam (**Fotografia 21**), os exaustores (**Fotografia 22**) também estão desligados por conta da sobrecarga elétrica ou de danos e há espaços sem vedação na cobertura (**Fotografia 23**).

**Fotografia 20 – Tela de proteção contra vetores e pragas em grelha de escoamento na área de preparo, cozinha geral do HMIB/SES-DF, Plano Piloto, DF**

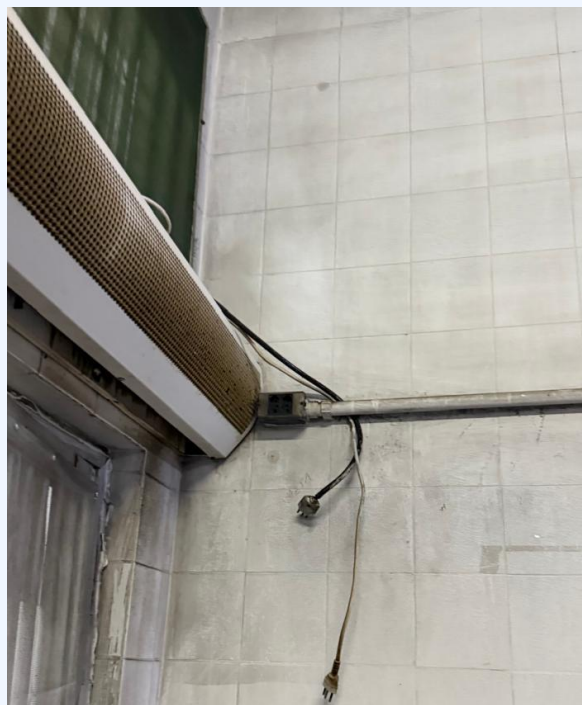
**Fotografia 21 – Cortina de ar para proteção contra vetores e pragas desligada na área de preparo, cozinha geral do HMIB/SES-DF, Plano Piloto, DF**

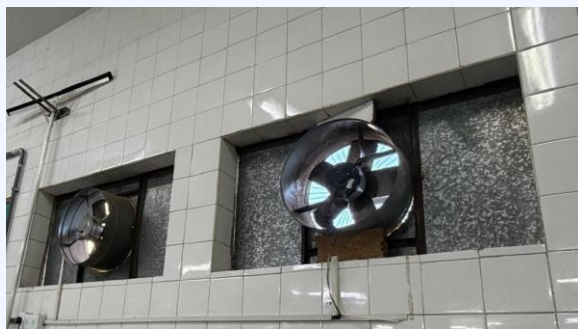
**Fotografia 22 – Exaustores danificados na área de estoque, cozinha geral do HMIB/SES-DF, Plano Piloto, DF**

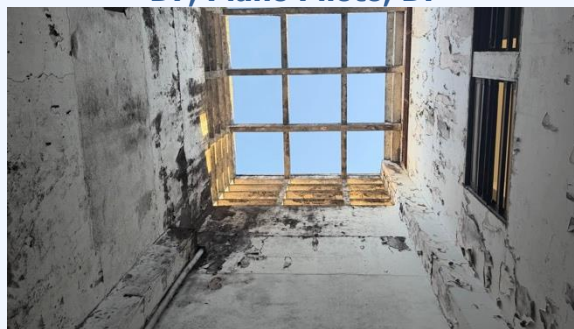
**Fotografia 23 – Ausência de cobertura e forro na área de higienização de caixas, cozinha geral do HMIB/SES-DF, Plano Piloto, DF**

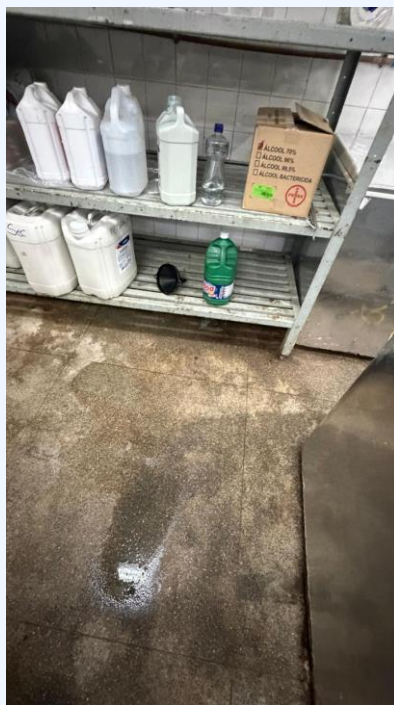
**Fotografia 24 – Piso  
molhado na área de  
estoque, cozinha geral  
do HMIB/SES-DF, Plano  
Piloto, DF**

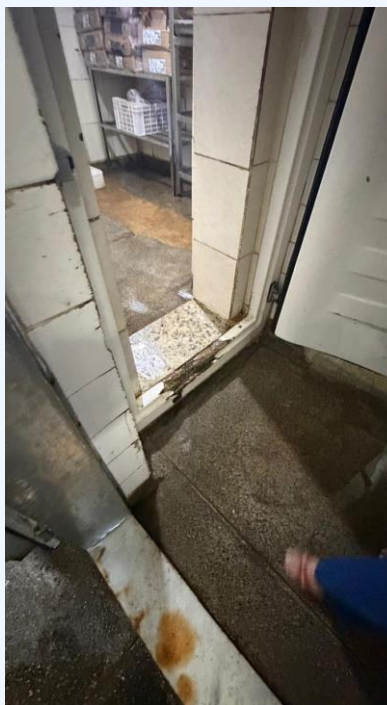
**Fotografia 25 – Piso  
molhado na área de  
entrada das câmaras  
frias, cozinha geral do  
HMIB/SES-DF, Plano  
Piloto, DF**

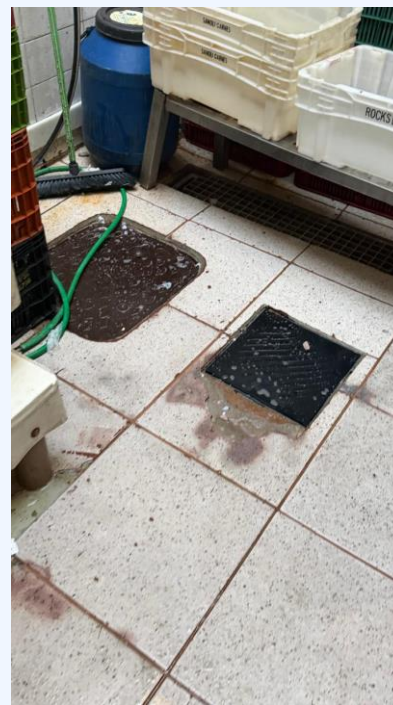
**Fotografia 26 – Piso  
molhado na área de  
higienização de caixas,  
cozinha geral do  
HMIB/SES-DF, Plano  
Piloto, DF**

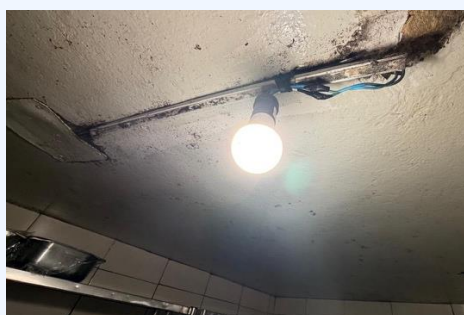
Em toda a área, identificou-se fiação elétrica exposta, tanto aérea quanto nas paredes e próximo ao chão (**Fotografias 27 a 29**). Esses fatores somados ao piso molhado acarretam o risco de choque elétrico, que pode ser fatal.

**Fotografia 27 – Fiação elétrica exposta em uma das câmaras frias, cozinha geral do HMIB/SES-DF, Plano Piloto, DF**

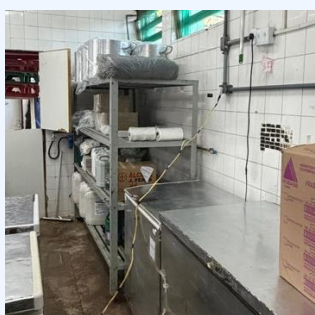
**Fotografia 28 – Fiação elétrica exposta na área de estoque, cozinha geral do HMIB/SES-DF, Plano Piloto, DF**

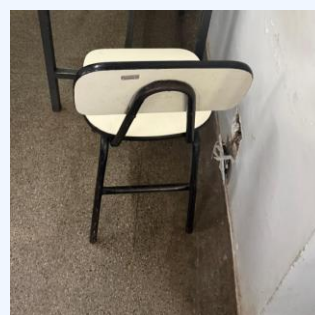
**Fotografia 29 – Fiação elétrica exposta no refeitório anexo à cozinha geral do HMIB/SES-DF, Plano Piloto, DF**

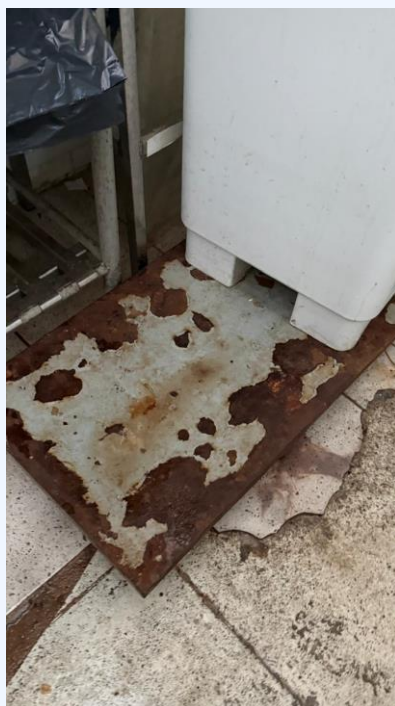
Os trabalhadores da cozinha do HMIB estão sob risco de sofrer cortes e adquirir doenças como tétano, visto que há superfícies metálicas afiadas, sujas e enferrujadas em áreas de grande circulação (**Fotografia 30**).

**Fotografia 30 – Placa enferrujada na área de higienização de caixas, cozinha geral do HMIB/SES-DF, Plano Piloto, DF**

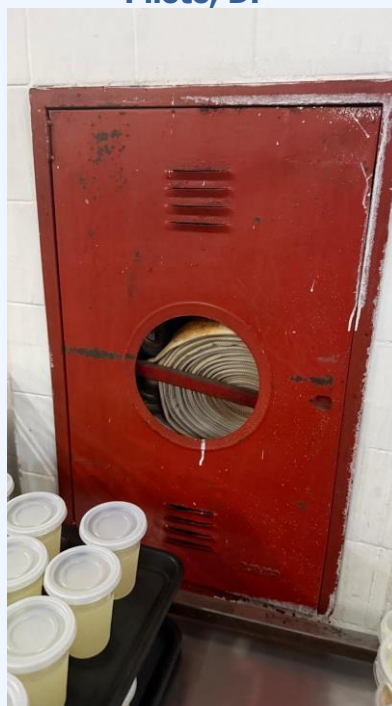
Por fim, há risco de incêndio pela soma de fatores (calor excessivo + ausência de ventilação) e inadequação dos equipamentos de combate às chamas. Há dois extintores espalhados no local, dentro da validade de uso, mas as mangueiras apresentam danos ou estão bloqueadas (**Fotografias 31 e 32**).

**Fotografia 31 – Abrigo para mangueira de combate a incêndio bloqueado por carro de refeição, cozinha geral do HMIB/SES-DF, Plano Piloto, DF**

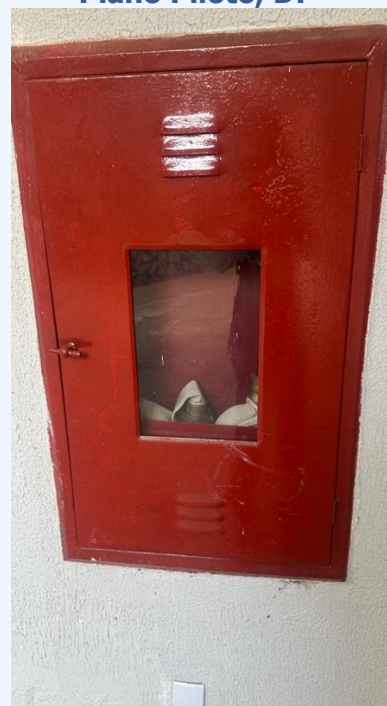
**Fotografia 32 – Abrigo para mangueira de combate a incêndio com sinais de mau funcionamento, cozinha geral do HMIB/SES-DF, Plano Piloto, DF**
