CÂMARA LEGISLATIVA DO DISTRITO FEDERAL
GABINETE DO DEPUTADO RODRIGO DELMASSO - PTN

RQ 1412 /2016

Requer o encaminhamento de solicitação de informação à Companhia Energética de Brasília - CEB.

UHE PARANOÁ
AVALIAÇÃO DO
COMPORTAMENTO
*** 2011 ***

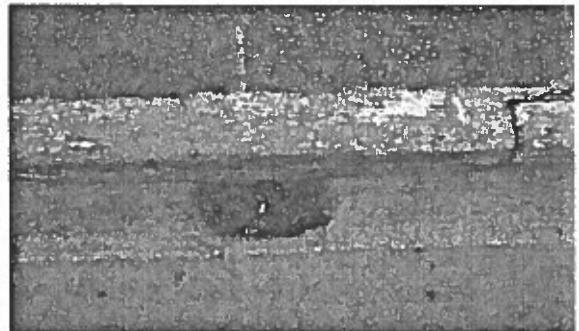
A pavimentação asfáltica encontra-se bastante deteriorada, com buracos em toda extensão da pista (fotos 1 a 3). Os surgimentos desses buracos provocam *percolação de água pelo maciço da barragem*. Tais buracos são tampados regularmente em operações do tipo 'tapa buracos', mas abrem-se novamente em poucos dias.

Foto 3 – Buracos na pista de rolamento

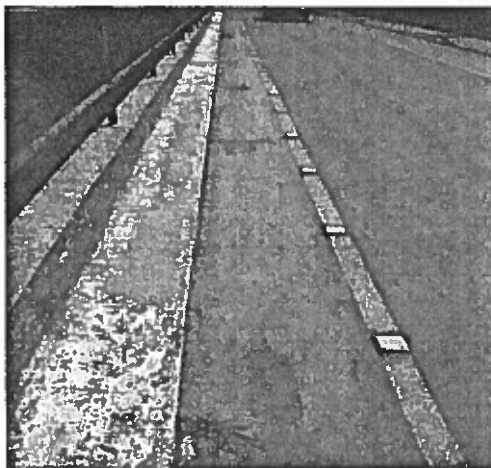
Foto 4 – Drenos obstruídos

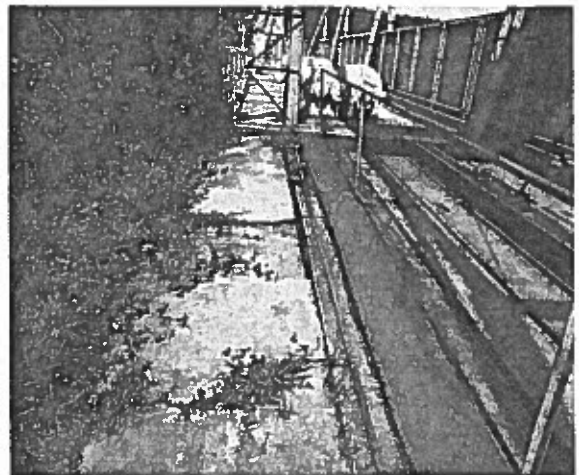
Foto 5 – Drenos obstruídos

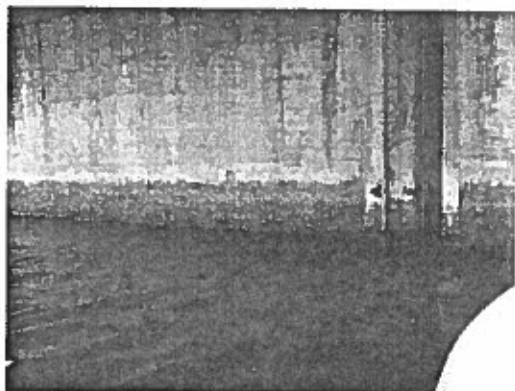
Foto 6 – Afundamento do concreto

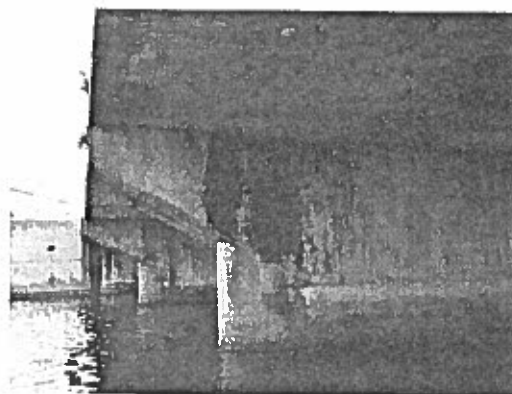
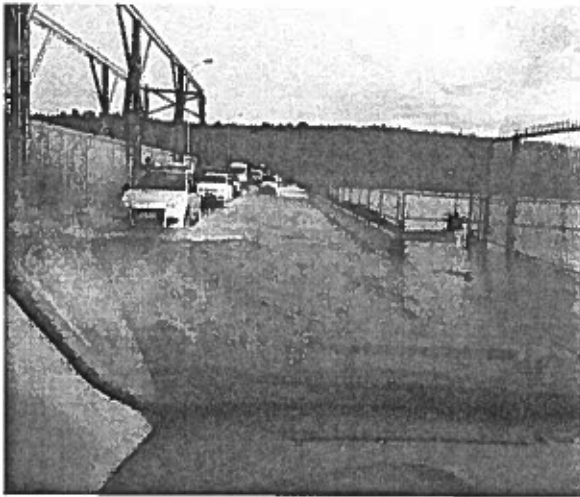
As estruturas de concreto do vertedouro, pilares da ponte rodoviária, apresentam leve desgaste no nível de influência do espelho d'água, mas nada que descaracterize bom estado de conservação (fotos 7 e 8).

Foto 7 – Pilar de sustentação

Foto 8 – Pilar de sustentação

O desnível na junção das cabeceiras da ponte rodoviária com a pista de rolamento merece atenção especial, com a presença de trincas no meio-fio e fissuras na pista. A pista na junção da cabeceira da ponte rodoviária com a ombreira esquerda vem sofrendo um afundamento gradativo ao longo do tempo. Ao contrário da crista da barragem, que não teve recalques e desgastes corrigidos durante o tempo de operação da barragem, essa área já sofreu intervenções, com correções visando eliminar esse afundamento. Tal afundamento, ao longo da pista de rolamento, traduz-se em uma grande área com água pluvial empoçada (fotos 9 e 10).

Foto 9 – Empoçamento de água na crista, sobre a ponte rodoviária

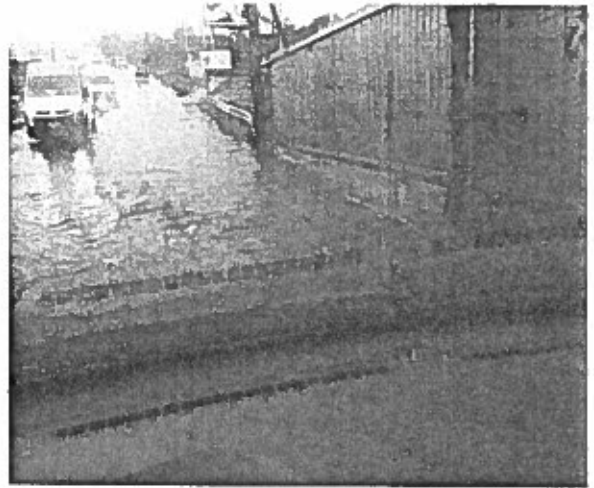
Foto 10 – Empoçamento de água na crista, sobre a ponte rodoviária

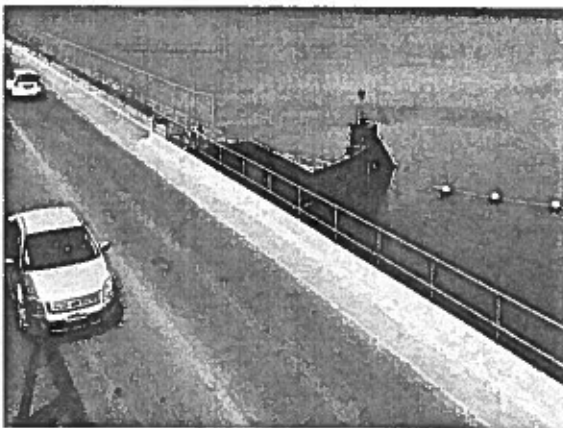
Em foto tirada em outubro/2014, cujo objetivo não era mostrar a pista, é possível verificar que o asfalto encontra-se sem fissuras visíveis (foto 11).

Foto 11 – Pista da ponte rodoviária em outubro/2014, sem fissuras no asfalto

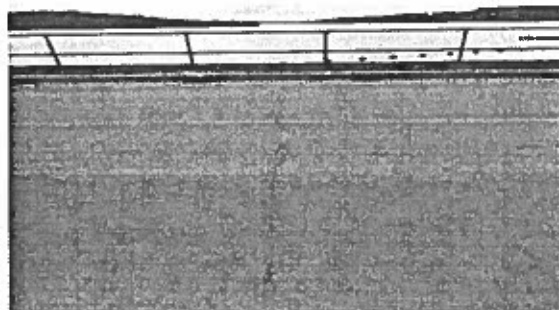
Em abril/2015, é possível verificar fissuras nas cabeceiras da ponte e nas juntas de suas lajes (fotos 12 a 15).

Foto 12 – Fissuras na junção da ponte rodoviária com a crista – abril/2015

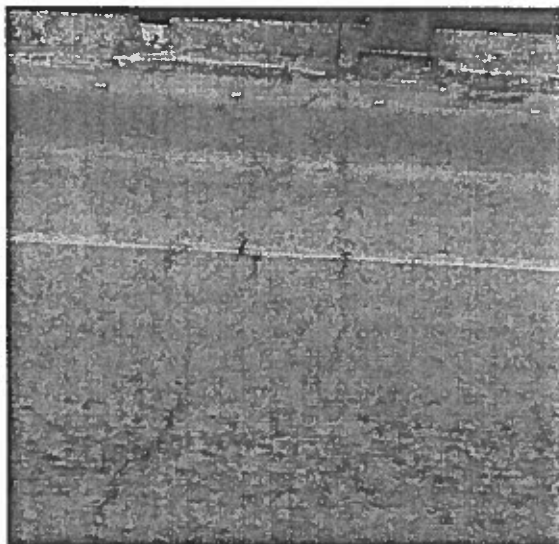
Foto 13 - Fissuras nas juntas das lajes da ponte rodoviária - abril/2015

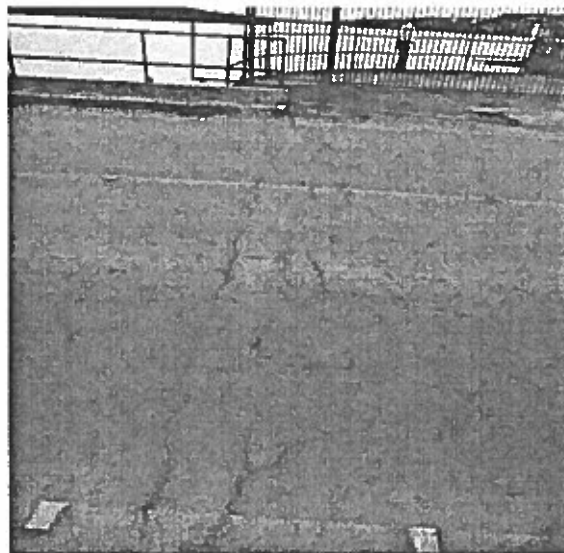
Foto 14 – Fissuras sobre as juntas das lajes da ponte rodoviária – abril/2015

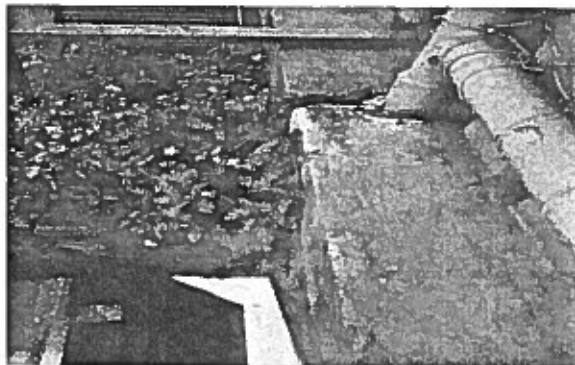
Foto 18 – Detalhe da trinca no meio-fio lado oposto

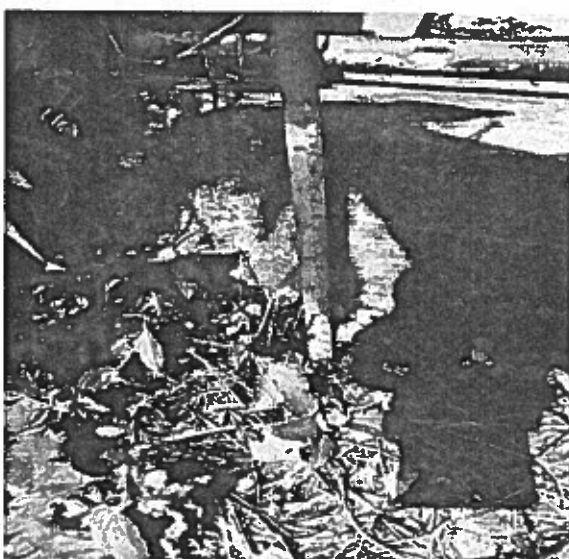
Foto 19 – Detalhe do desnível causado pelo afundamento

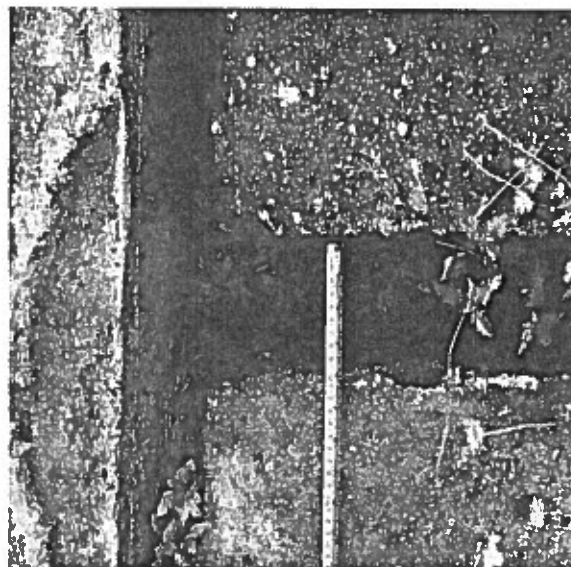
Foto 20 – Detalhe do desnível causado pelo afundamento

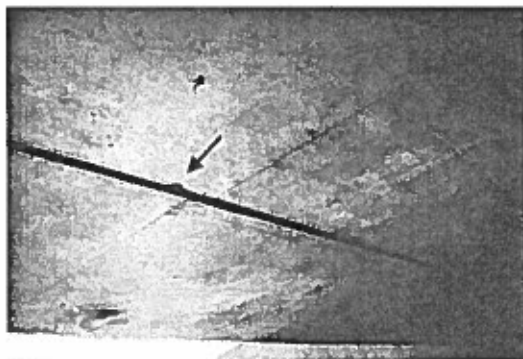
Foto 21 – Situação anterior

Vão 1 – Desnível acentuado entre lajes L1 e L2

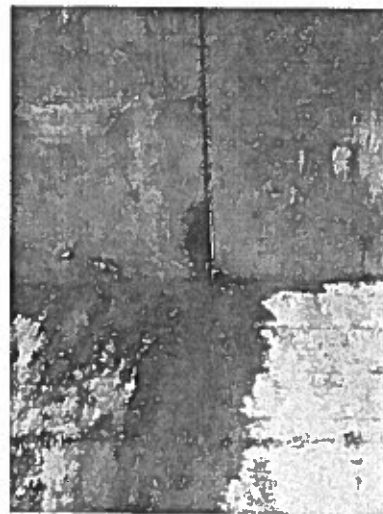
Foto 27 – Situação atual

Vão 1 – Laje L2 – Destacamento de concreto

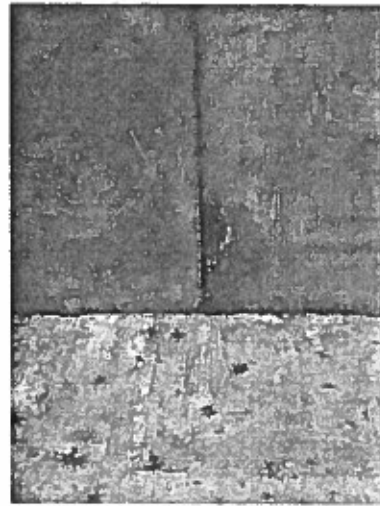
Foto 29 – Situação atual

Vão 1 – Laje L6

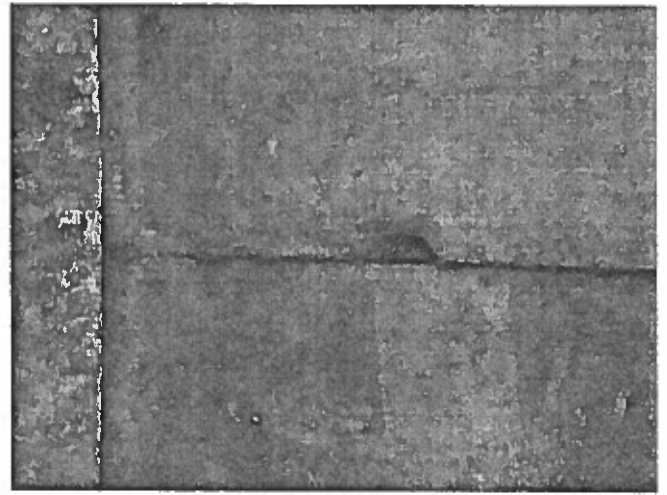
Foto 31 – Situação atual

Vão 1 – Lajes L1 e L2

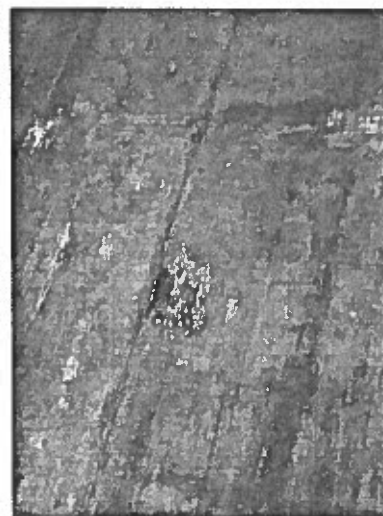
Foto 33 – Situação atual

Vão 1 – Laje L5

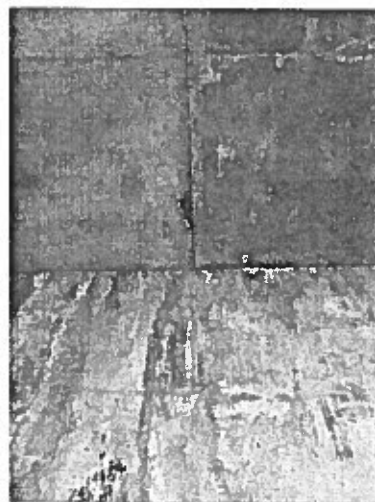
Foto 35 – Situação atual

Vão 1 – Laje L6

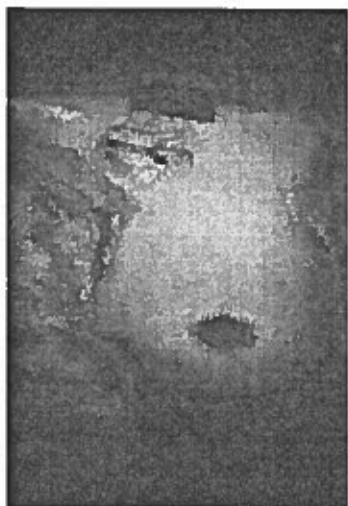
Foto 38 – Situação anterior

Vão 1 – L6 – Esmagamento do concreto junto à ancoragem da protensão transversal PT5

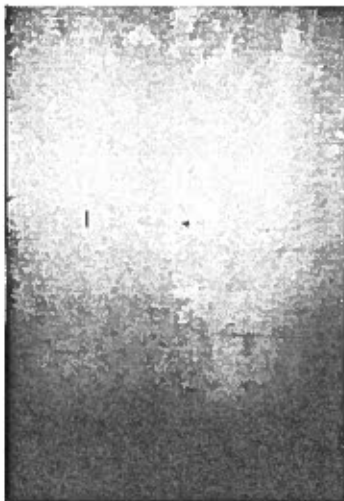
Foto 39 – Situação anterior

Vão 1 – Laje L6 – Fissura no alinhamento da protensão transversal PT4

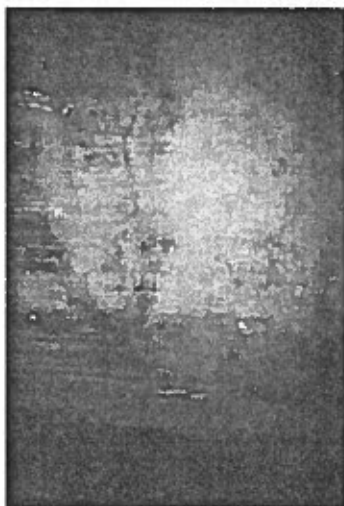
Foto 41 – Situação anterior

Vão 1 – Laje L6 – Fissura no alinhamento da protensão transversal PT5

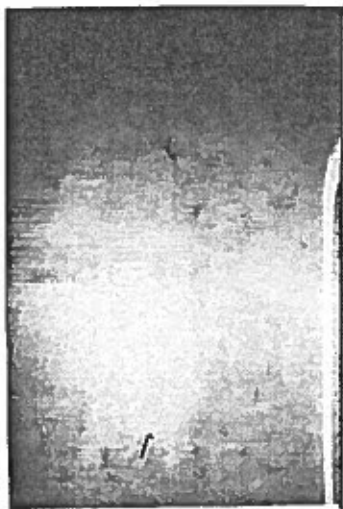
Foto 42 – Situação anterior

Vão 1 – Laje L6 – Fissura no alinhamento da protensão transversal PT6

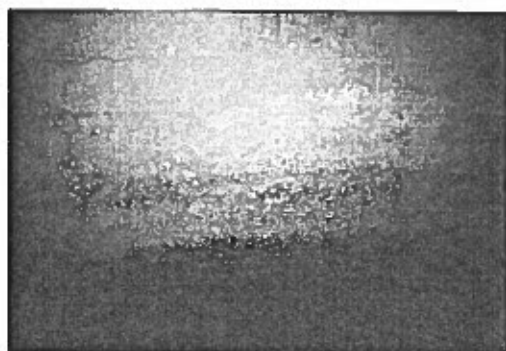
Foto 44 – Situação anterior

Vão 1 – Pilar P1 – Erosão do concreto nos níveis de influência da lâmina d'água

As Figuras não apresentaram as indicações das estruturas complementares (TA e BRTE) e orientações dos lados Montante e Jusante. O desgaste mostrado na face lateral do pilar P1 é causado por efeito de 'Batillage' e enquanto não provocar queda de agregados, ficando superficial, não causa maiores problemas. As manchas mostradas na Foto 16 (conforme Fotos 26 e 27) e na Foto 24 são causadas por penetração de enxurradas contendo lama da rodovia, pelas juntas entre vigas, com vedação deteriorada. As partes de ferragem exposta (vistas nas Fotos 17 e 20 a 24) deveriam ser tratadas com material anti-corrosão e receber recobrimento.

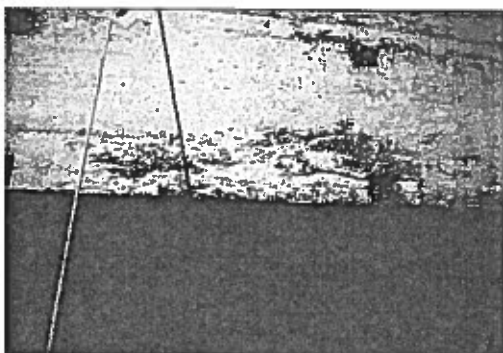
Foto 46 – Situação anterior

Vão 2 – Laje L7 – Face lateral entre PT8 e PT9 – Segregação de concreto

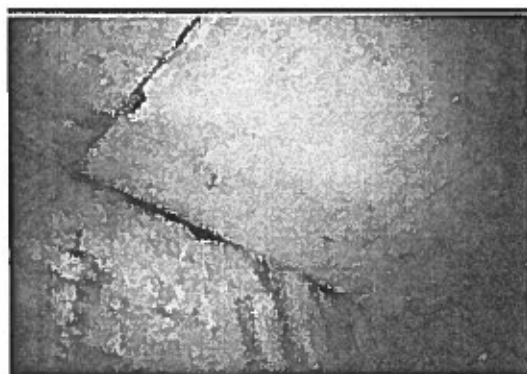
Foto 51 – Situação anterior

Vão 2 – Laje L8 – Destacamentos de concreto

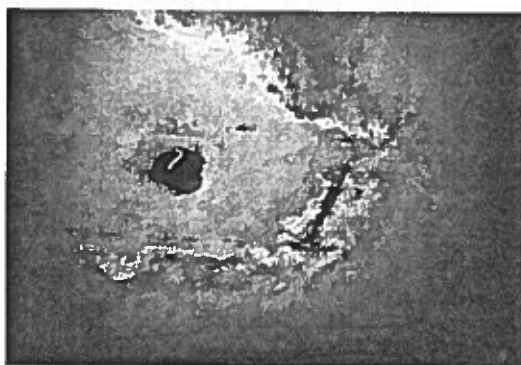
Foto 58 – Situação anterior

Vão 3 – Laje L13 – Armadura oxidada

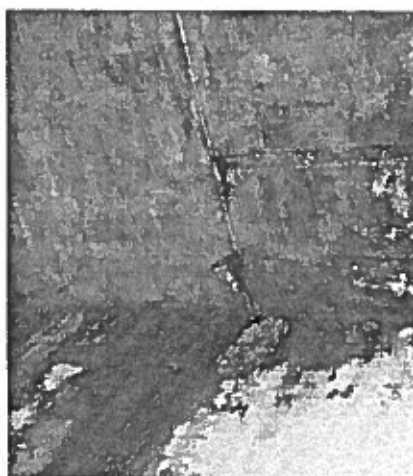
Foto 64 – Situação atual

Vão 3 – Lajes L13 e L14 – Destacamento de concreto

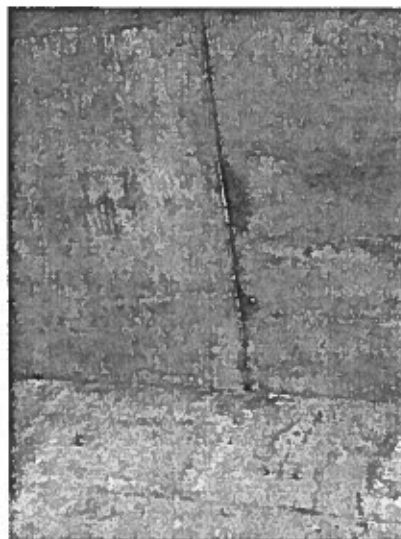
Foto 67 – Situação atual

Vão 3 – Lajes L17 e L18 – Destacamento de concreto
