RELATÓRIO DE VISITA TÉCNICA

TERMINAL RODOVIÁRIO DE BRAZLÂNDIA (RA IV)

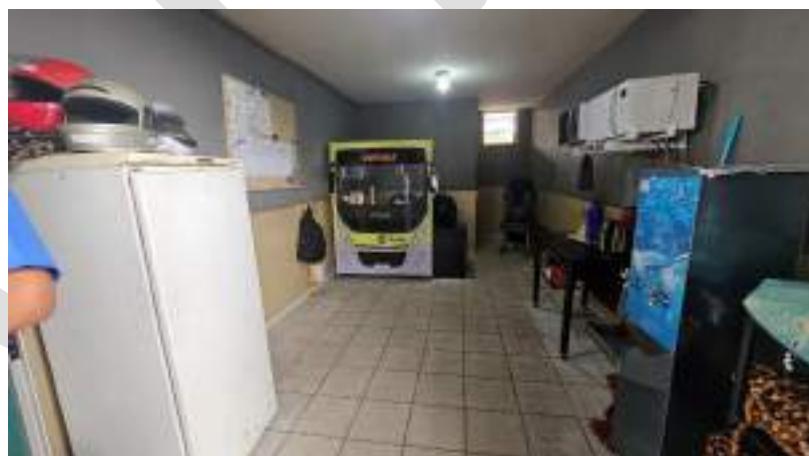
Não há sala de descanso disponível. Segundo o despachante, houve tentativas de solução entre o sindicato e a empresa, mas não avançaram. Motoristas e cobradores trazem suas marmitas de casa, guardam na geladeira e aquecem no micro-ondas adquiridos por eles próprios (*Imagem 3*). Para poderem fazer suas refeições sentados, recorrem a áreas improvisadas como assentos automobilísticos danificados ou bancos de concreto presentes na plataforma do terminal¹.

Imagen 3 – Sala sem cadeiras e bancos a serem utilizados durante a refeição pelos rodoviários.

- a) implantação de salas de descanso e refeitório com infraestrutura e mobiliários adequados para os trabalhadores rodoviários e de apoio (limpeza e vigilância) utilizarem durante repouso e alimentação, em conformidade com os itens 24.5.1, 24.5.2, 24.5.2.1 e Anexo III, item 4.2, da NR-24;

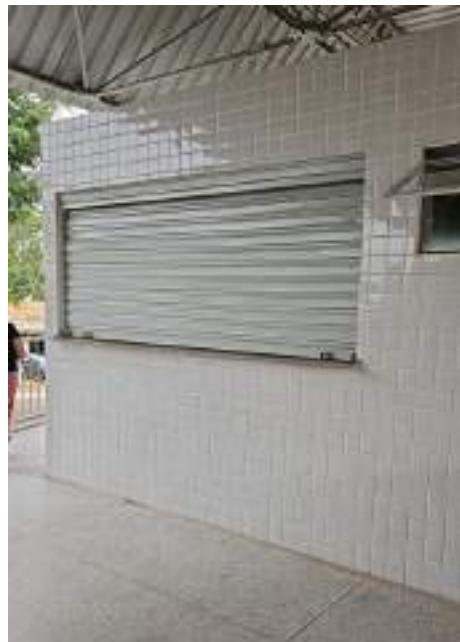
Trabalhadores da Limpeza, contratados pelo Grupo Interativa, relataram ter acesso regular a EPIs e aos produtos necessários para o trabalho, os quais ficam armazenados no espaço destinado à esperada lanchonete (*Imagen 4*, *Imagen 5* e *Imagen 6*). Há sala de descanso e alimentação, equipada com geladeira, micro-ondas, sofá, cadeiras e TV (*Imagen 6*).

Imagen 4 - Espaço previsto para instalação de lanchonete e que funciona para armazenamento produtos de limpeza.

- d) instalação da lanchonete no terminal;
- e) instalação de painéis eletrônicos que contenham informações atualizadas das linhas e respectivos horários;

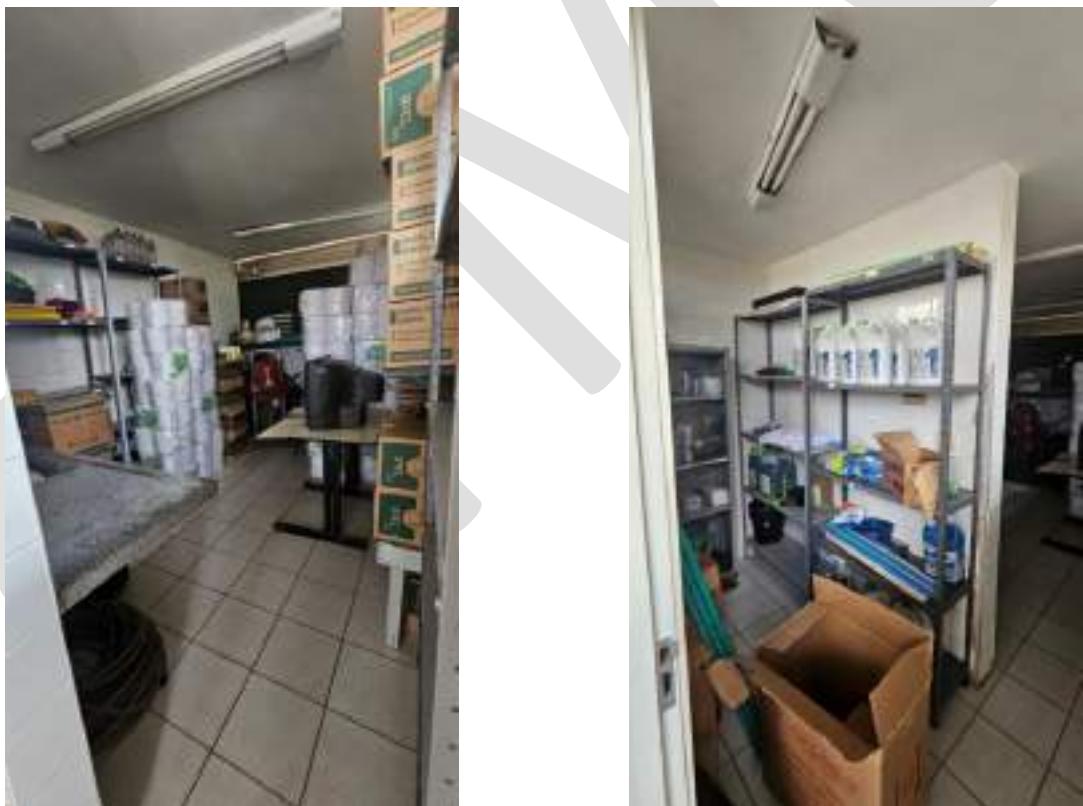
Imagen 5 - Espaço onde são guardados produtos de limpeza e higiene, sala prevista para lanchonete.

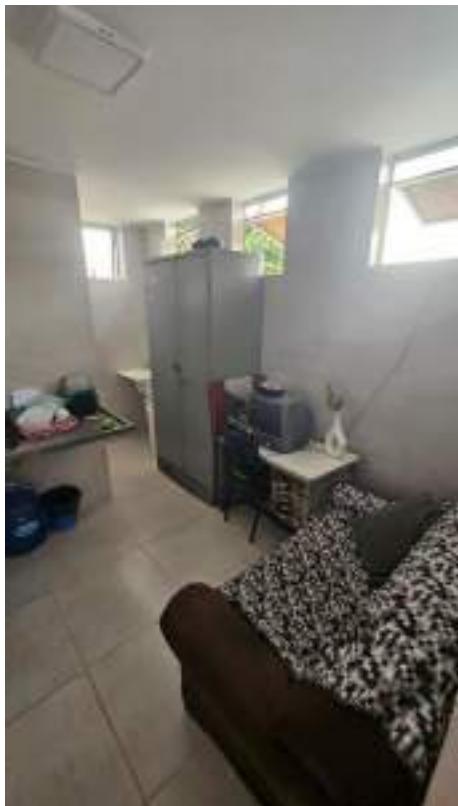
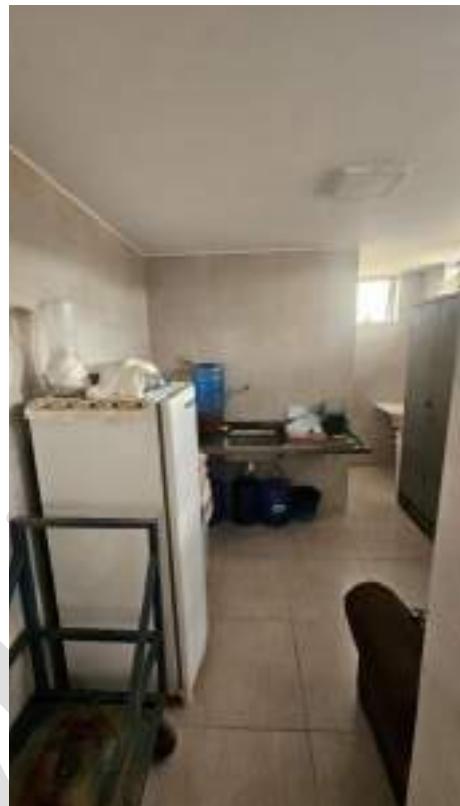
Imagen 6 - Sala de apoio funcionários limpeza.

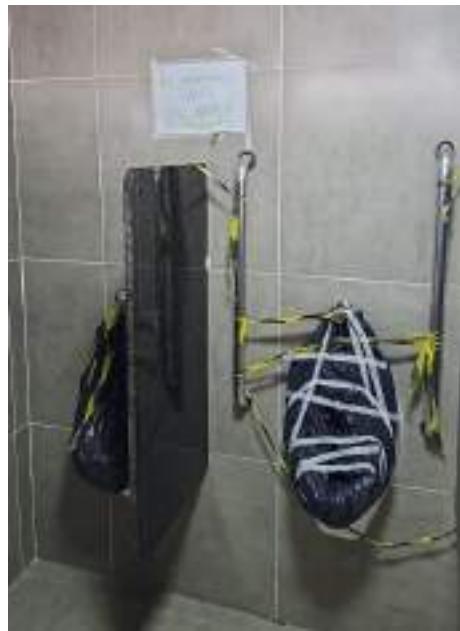
A reforma do terminal começou há cerca de 60 dias e já contemplou pintura, telhado e ajustes de pátio e banheiros, com previsão de conclusão em 30 dias. Algumas salas permanecem em obra, incluindo a sala de vigilantes e o espaço que deverá virar lanchonete. Os mictórios do banheiro masculino estão interditados devido a entupimentos (*Imagen 10*), problema que deve ser corrigido pela empresa contratada para a reforma, segundo a administradora do terminal².

Imagen 10 - Banheiro masculino com mictório interditado.

- k) avaliação e adequação da plataforma de embarque para comportar a demanda operacional e de usuários;
- l) conserto do mictório do banheiro masculino;
- m) reposição da tampa do ralo da área de circulação;
- n) avaliação e disponibilização, conforme o caso, de local para atendimento de primeiros socorros, e policial.

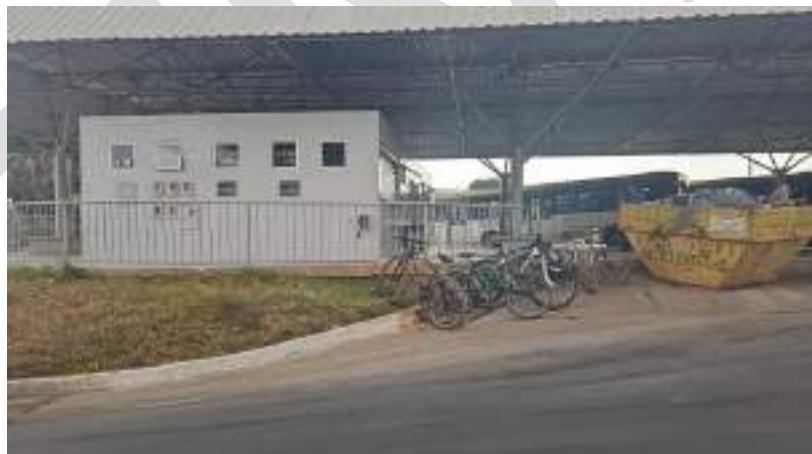
Os paraciclos existentes são inadequados e um deles está posicionado de forma imprópria, inclusive ao lado de contêiner de lixo que impede o acesso (*Imagen 13* e *Imagen 15*). Há demanda por modernização desse equipamento.

Imagen 13 - Paraciclo.

- c) instalação de bicicletário em local e com sinalização adequados; enquanto não realizada essa instalação, reposicionar e modernizar os paraciclos existentes; bem como implantação de sistema cicloviário conectado ao terminal;

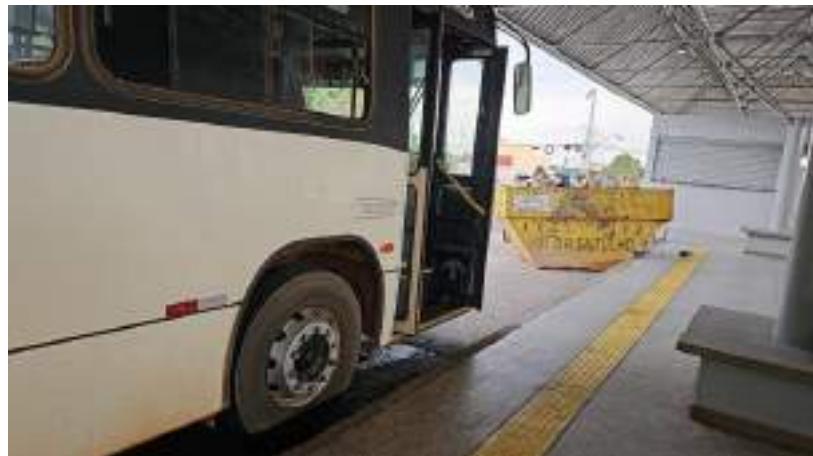
Imagen 14 - Contêiner de lixo tampando o paraciclo.

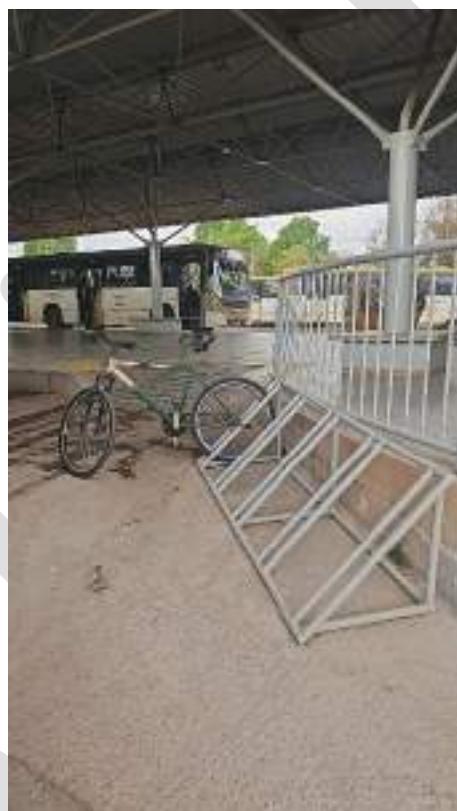
Imagen 15 - Paraciclo.

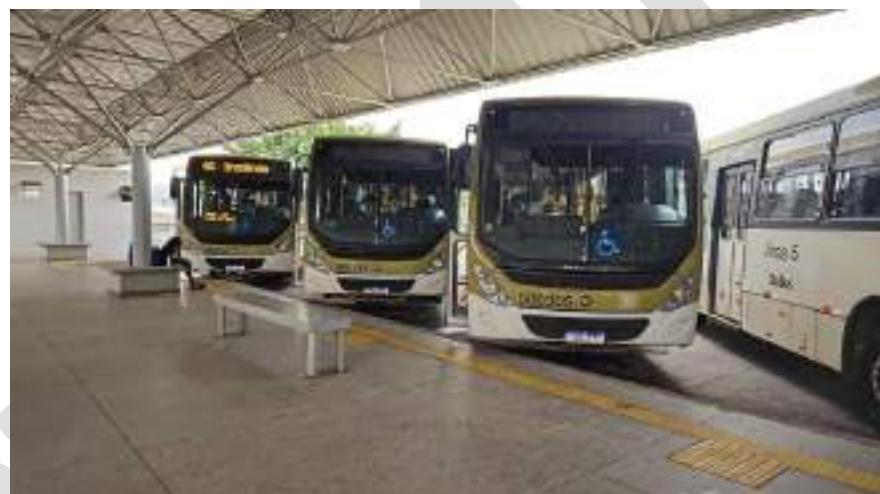
Na plataforma, existe espaço físico para dez ônibus estacionarem para embarque (*Imagen 17*). Em horários de pico, a passagem fica estrangulada. A administração informou que considera ampliar a plataforma.

Imagen 17 - Área de embarque.

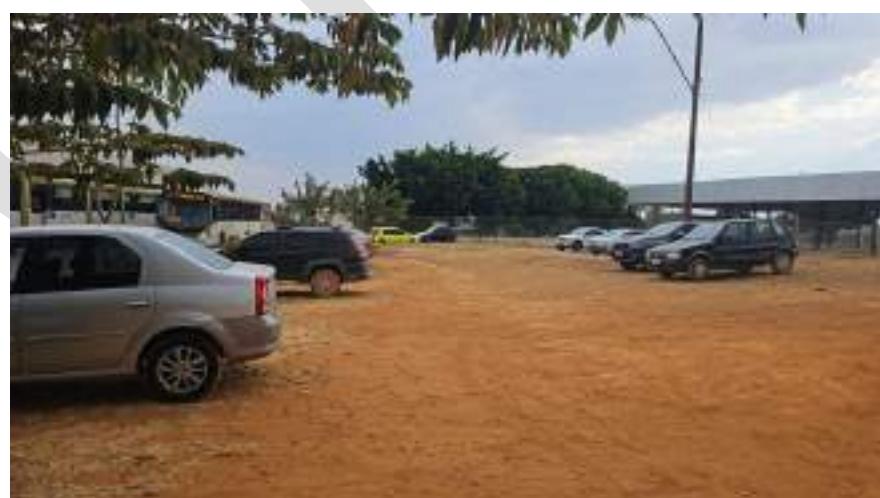
O terminal não possui estacionamento (*Imagen 18*), nem calçadas acessíveis em seu entorno. Também foi constatada a ausência de faixas de pedestres e de sinalização vertical e horizontal para circulação segura de pedestres e usuários (*Imagen 19*), pondo em risco a segurança viária.

Imagen 18 - Inexistência de estacionamento para veículos individuais.

- b) construção de calçadas acessíveis e estacionamento para veículos individuais, com vagas demarcadas para pessoas com deficiência e idosos; bem como instalação de sinalização horizontal e vertical, inclusive faixas de pedestres, nas travessias de acesso ao terminal;

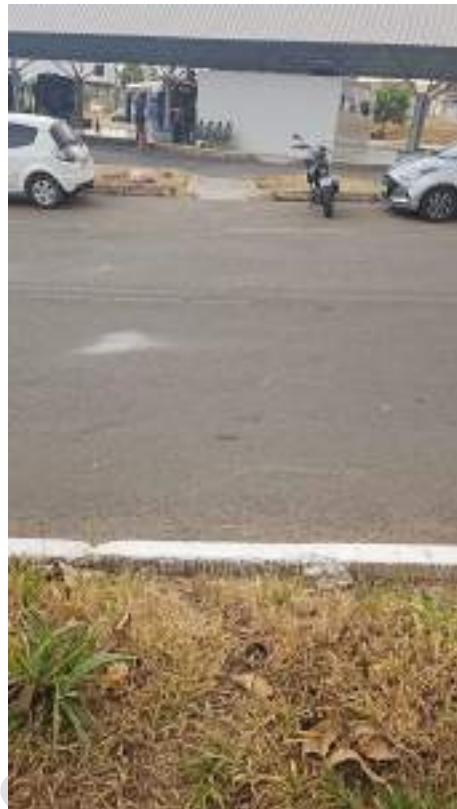
Imagen 19 - Acesso sem faixa de pedestre e sinalização vertical.

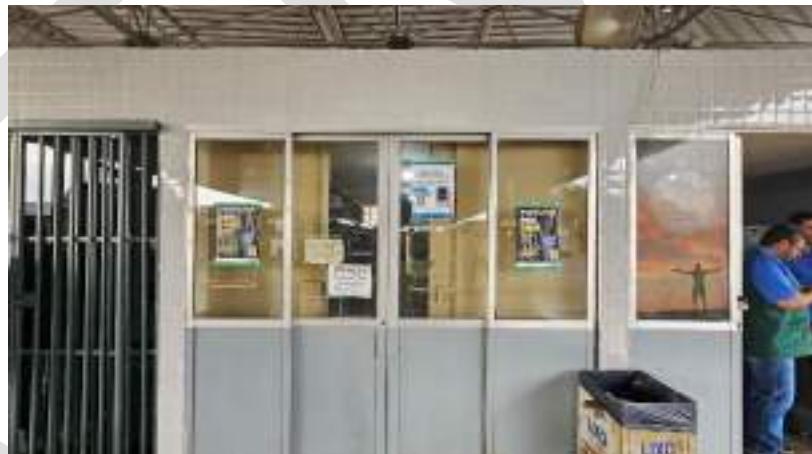
O posto BRB Mobilidade funciona das 5h às 21h, mas não possui placa de identificação externa (*Imagem 20*). Durante a visita, havia uma funcionária disponível, porém dentro de uma sala totalmente fechada, dificultando, para usuários que não conhecem a rotina do terminal, demora ou não obtenção de orientação. A CTMU observou um cartaz fixado na porta do posto de atendimento, informando que **não há fornecimento de troco** (*Imagem 21*). Importa ressaltar que essa medida contraria as Portarias SEMOB nº 78 e nº 101, ambas de 2024, que transferiram o uso de dinheiro em espécie para os postos de comercialização do BRB, os quais devem estar distribuídos de forma ampla e acessível em todas as regiões do DF.

Imagen 20 – Posto de atendimento do BRB Mobilidade sem identificação, funcionando de porta fechada.

- f) adequação do posto do BRB Mobilidade, mediante identificação do local, publicação do horário de funcionamento e fornecimento de troco, em cumprimento às Portarias SEMOB nº 78/2024 e nº 101/2024;

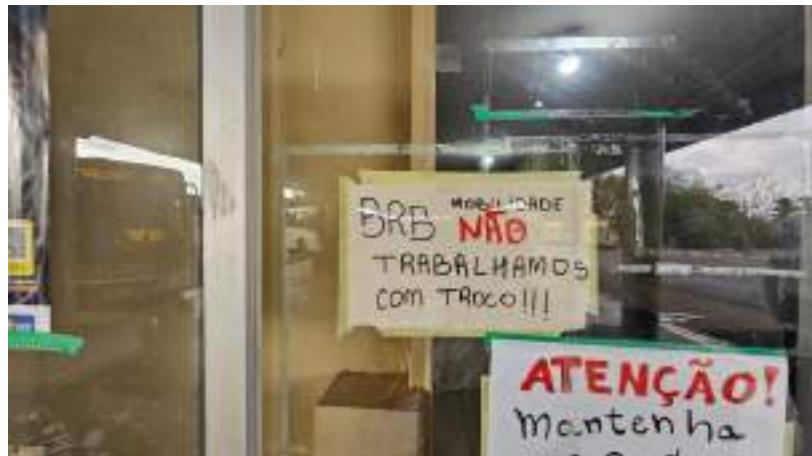
Imagen 21 – Posto do BRB Mobilidade com mensagem de não trabalharem com troco.

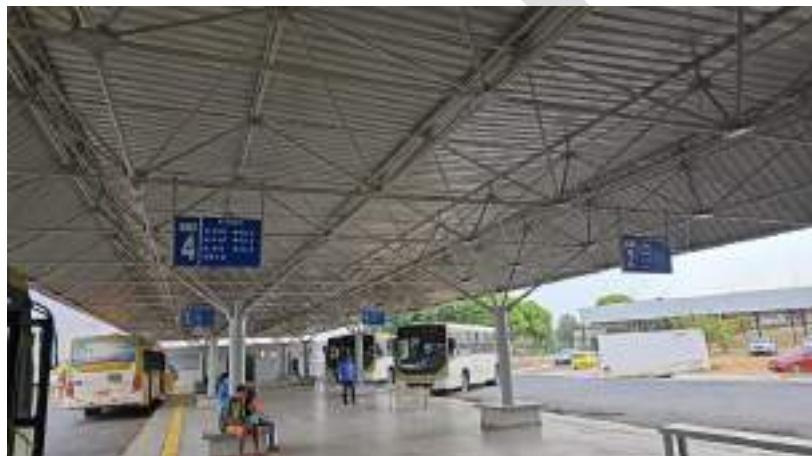
Além disso, o terminal não possui totens, nem informações fáceis e atualizadas sobre as linhas. Existem placas fixas com a sinalização acima dos boxes de embarque (*Imagem 22*). Há câmeras de vigilância instaladas no terminal (*Imagem 23*).

Imagen 22 – Placas de sinalização de identificação de Box e linhas.

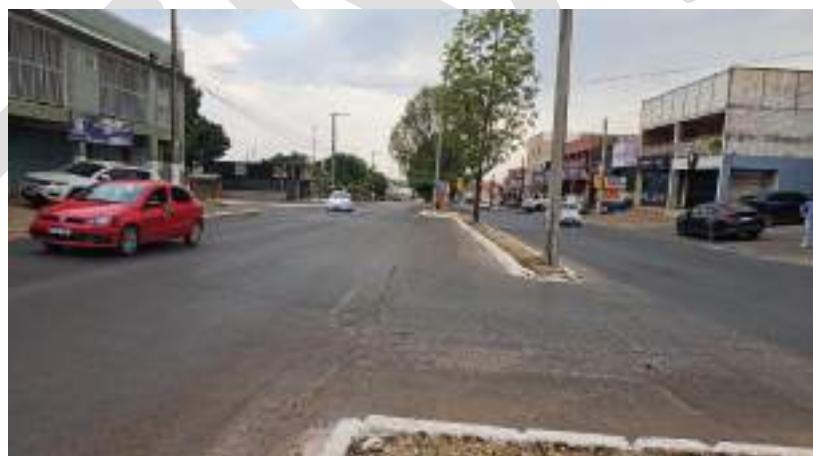
Em termos de operação segura, foi identificado ponto de grave risco no primeiro retorno localizado próximo à saída do terminal, que causa acidentes frequentes, sendo necessário melhorar a sinalização e o ajuste geométrico do retorno (*Imagem 24*).

Imagen 24 - Conversão dos ônibus dificultada pelo porte.

- i) adequação do retorno viário localizado na saída do terminal, com ajustes geométricos, sinalização adequada e alteração do local do poste, se necessário, para eliminar o ponto crítico de risco de acidentes e dificuldade de manobra dos ônibus;

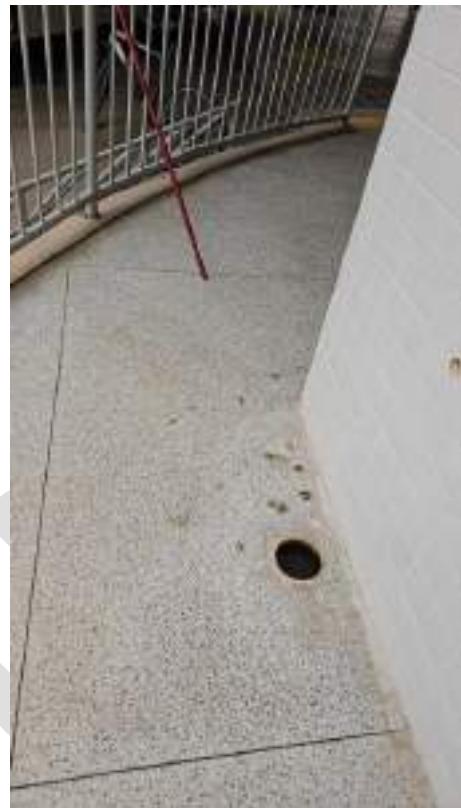
Foi detectado um ralo sem tampa na área de circulação (*Imagem 27*), o que pode provocar acidentes.

Imagen 27 - Ralo sem Tampa, risco de acidente.

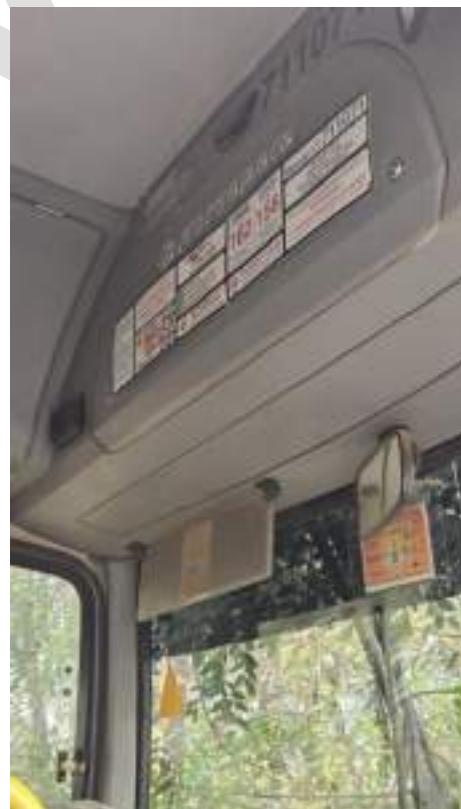
Imagen 28 - Ônibus que não aparece na planilha fornecida pela SEMOB.

- j) fiscalização da frota e exigência de regularização ou substituição dos veículos sem identificação de validade ou vencidos, conforme regras de vida útil da frota do Sistema de Transporte Público Coletivo do Distrito Federal (STPC/DF);

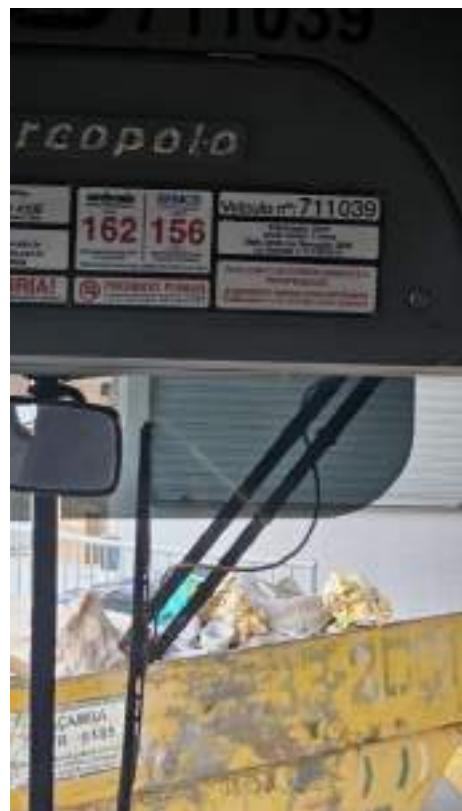
Imagen 29 - Ônibus com vencimento para o próximo ano (2026).

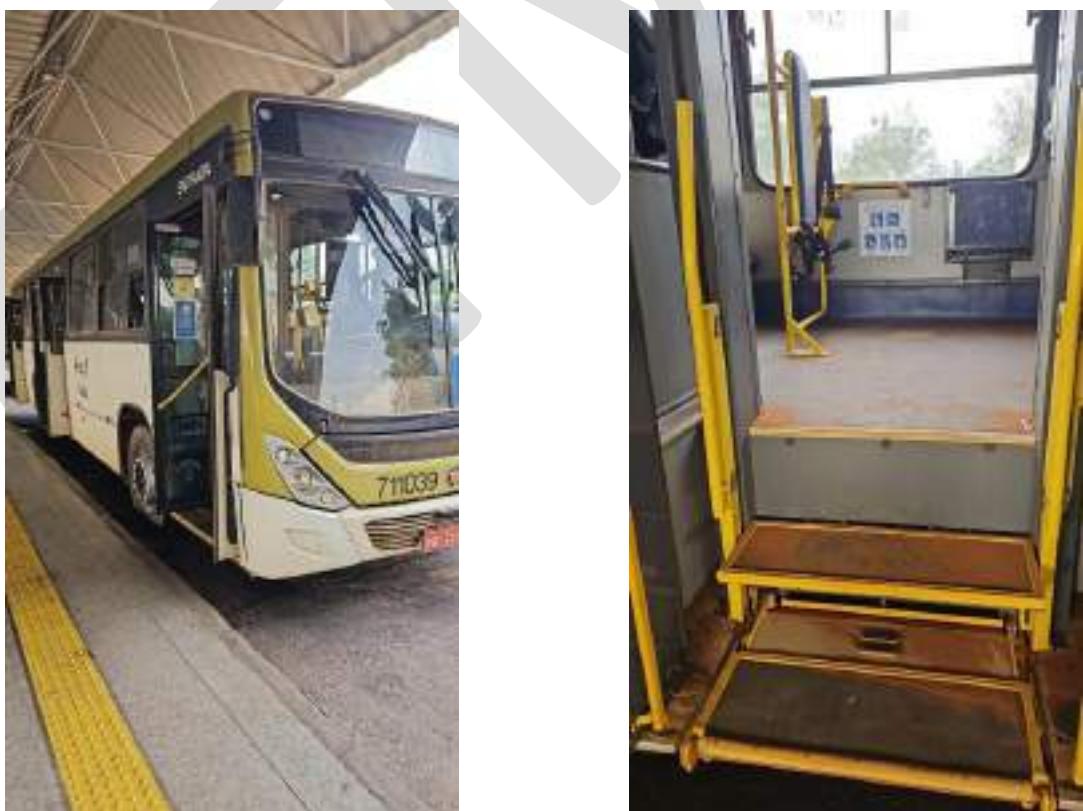
Foi identificada inexistência da placa de especificação de data de fabricação e validade do ônibus nº 710873, da concessionária Bsbus, bem como constatado extremo excesso de poeira na parte interna de um ônibus de linha rural (*Imagem 30* e *Imagem 31*), a ponto de inviabilizar a utilização dos assentos³.

Imagen 30 - Ônibus de linha que passa pela zona rural.

- h) adoção de procedimentos permanentes de limpeza e higienização dos veículos em operação, especialmente daqueles que atendem linhas rurais, de modo a impedir acúmulo excessivo de terra e poeira, garantindo condições mínimas de preservação da saúde dos trabalhadores e usuários;

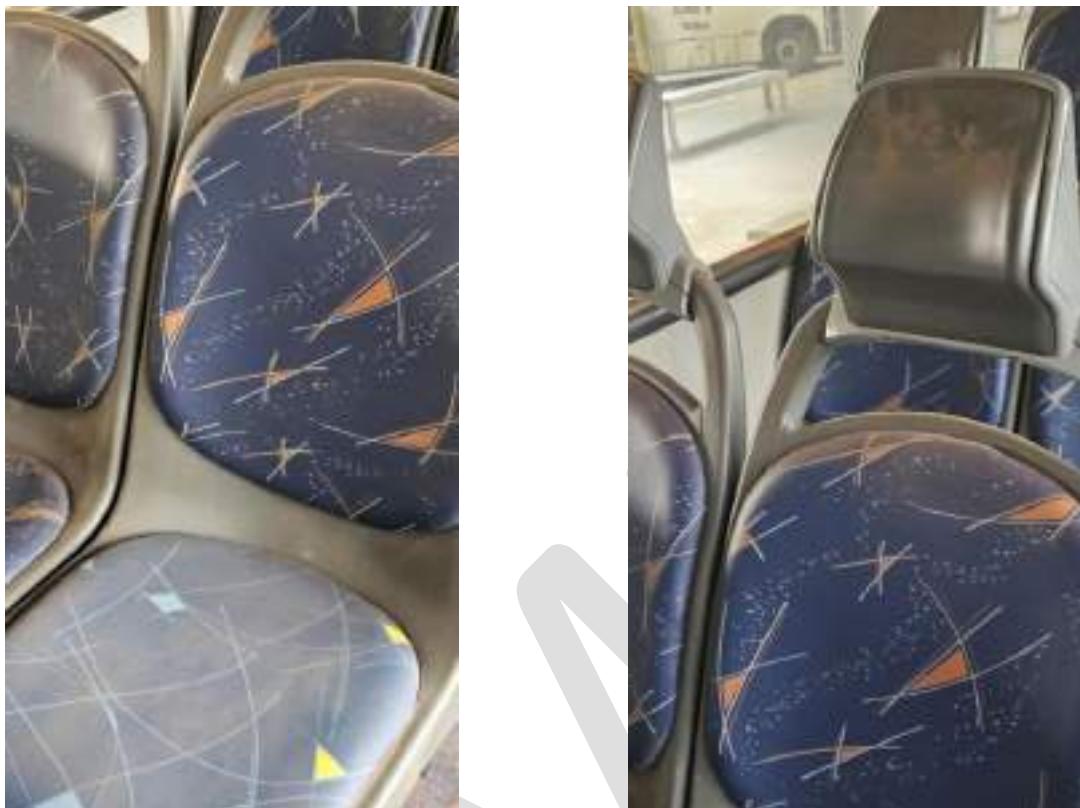
Imagen 31 - Poeira nas poltronas ônibus que percorre linha rural.
