COMISSÃO DE TRANSPORTE E MOBILIDADE URBANA

RELATÓRIO DE VISITA TÉCNICA

TERMINAL RODOVIÁRIO DO SOL NASCENTE (RA XXXII)

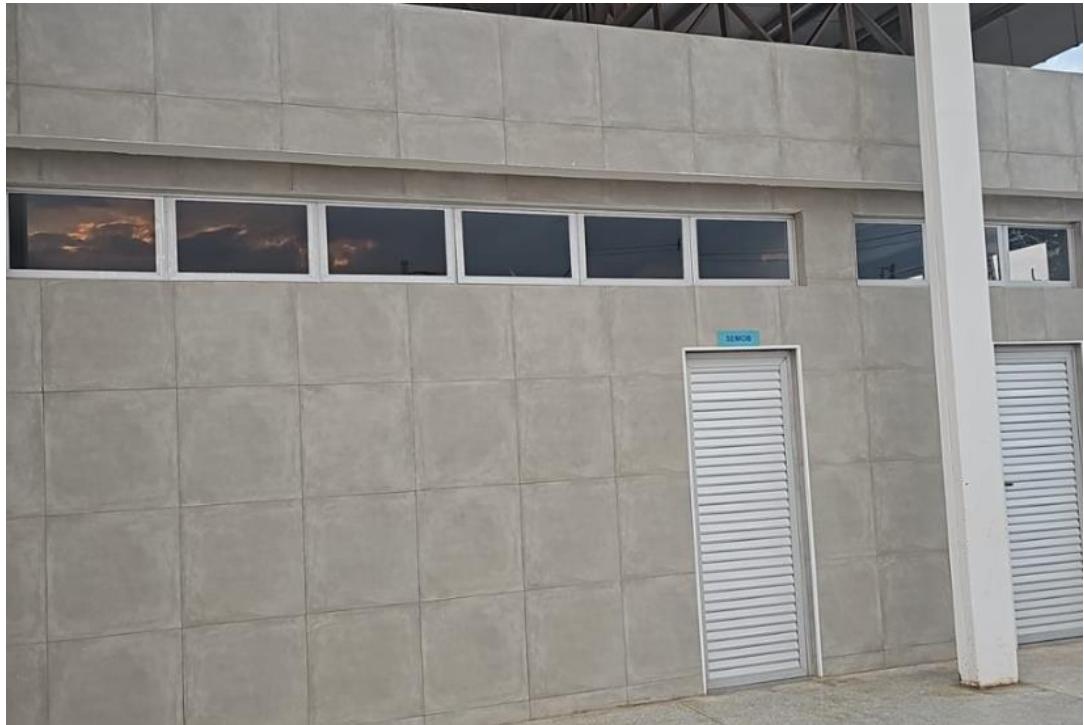
A equipe – composta pelo deputado Max Maciel, presidente da Comissão, Fernanda Azevedo e Fernando Barbosa, respectivamente secretária e consultor da Comissão – iniciou a visita observando a área administrativa. Em seguida, realizou-se vistoria nas áreas físicas (banheiros, salas de apoio, bicicletários, circulação de pedestres e plataforma), registrando-se informações fornecidas por trabalhadores terceirizados e observações sobre as condições de uso. Também registramos informações sobre jornada de trabalho, escala e monitoramento de motoristas e cobradores, bem como sobre os fluxos de linhas e usuários. O servidor da Secretaria de Transporte e Mobilidade – SEMOB designado para o terminal não estava no local no momento da visita (*Imagem 1*).

Imagen 1 - Sala da administração do terminal.

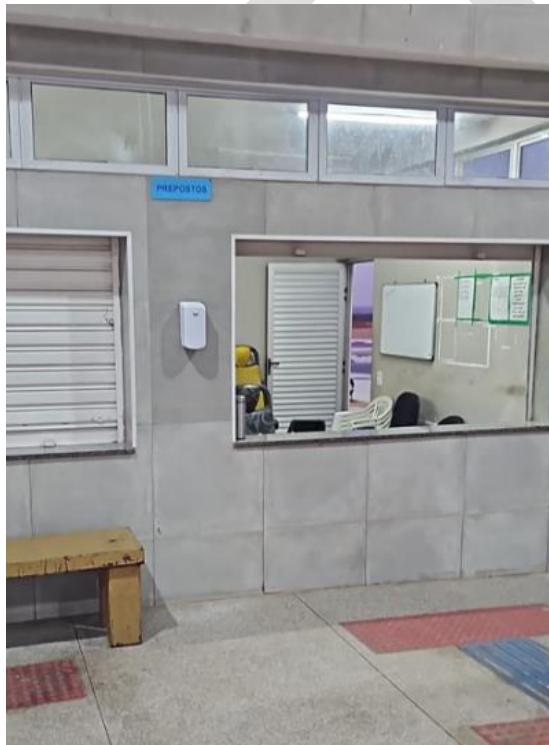
Conforme verificação do local pela Comissão e relatos dos trabalhadores, não há espaço para descanso, tampouco refeitório com infraestruturas e equipamentos ideais para os funcionários utilizarem durante as refeições, as quais são realizadas na sala do despachante, onde sentam-se em bancos de ônibus dispostos de forma improvisada no recinto (*Imagem 2*).

Não há lanchonete em funcionamento, embora exista promessa antiga de instalação, ainda pendente de licitação. Motoristas e cobradores levam marmitas de casa, que são armazenadas em geladeira e aquecidas em micro-ondas disponibilizados aos empregados. A falta de espaços adequados para alimentação e repouso constitui a principal reclamação dos trabalhadores, que se veem desvalorizados pelas condições impostas a eles¹.

Imagen 2 - Sala do despachante da BsBus.

- a) implantação de salas de descanso e refeitório com infraestrutura e mobiliários adequados para os trabalhadores rodoviários e de apoio (limpeza e vigilância) utilizarem durante repouso e alimentação, **conforme**: o item 24.5.1 da NR-24, que obriga empregadores a oferecer locais em condições de conforto e higiene para a tomada das refeições; o item 24.5.2, que exige que tais locais sejam destinados ou adaptados a esse fim, com mesas e assentos adequados; bem como o Anexo III, itens 3 e 4.2, que tratam da acomodação do pessoal de operação do transporte coletivo urbano nos intervalos entre viagens.;

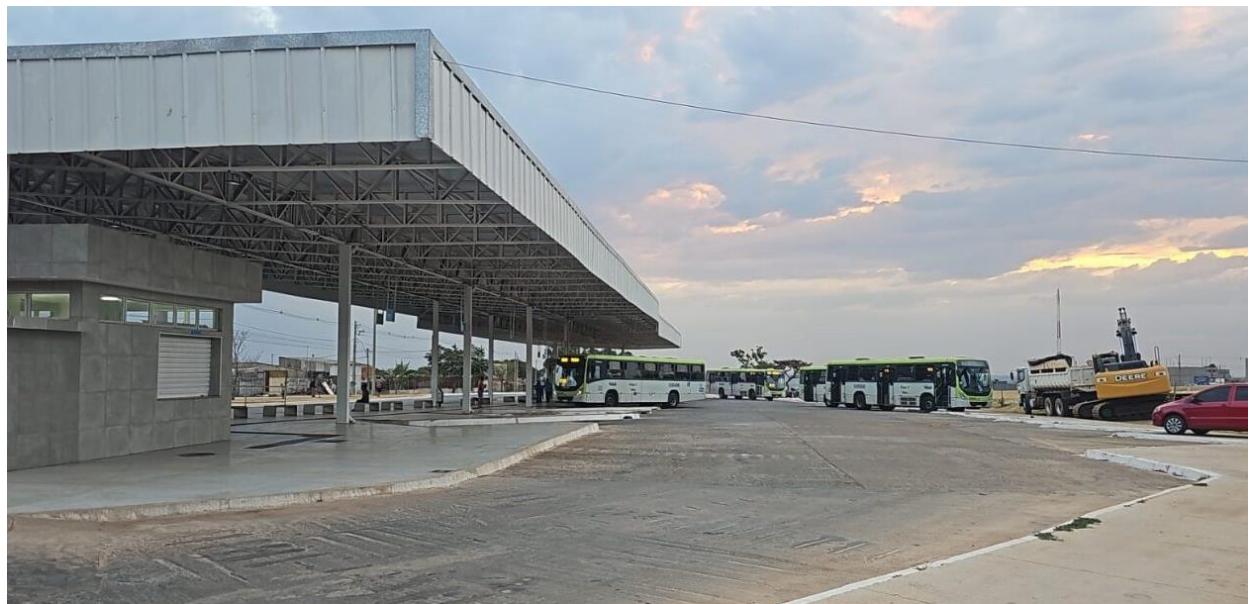
O terminal dispõe de seis boxes para estacionamento de ônibus e dez vagas de estocagem destinadas a veículos em espera para acesso aos boxes de embarque (*Imagem 3*), além de um recuo na via VC-311 utilizado para operações de embarque e desembarque (*Imagem 4*).

Imagen 3 – Área de espera (estocagem) e estacionamento dos ônibus para embarque.

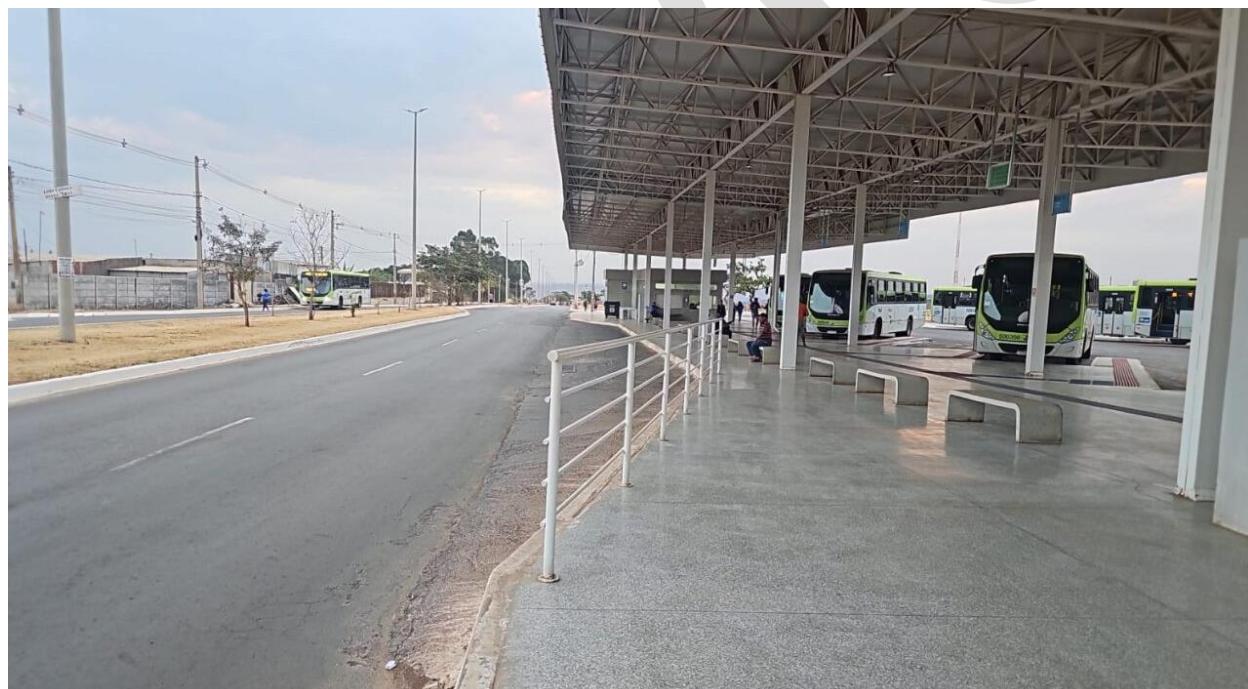
Imagen 4 - Recuo para embarque e desembarque pela via VC-311.

- f) implantação de sistema de câmeras de segurança no terminal; e
- g) instalação de lombadas ou outras medidas de diminuição de velocidade do tráfego em frente ao terminal (via VC-311);

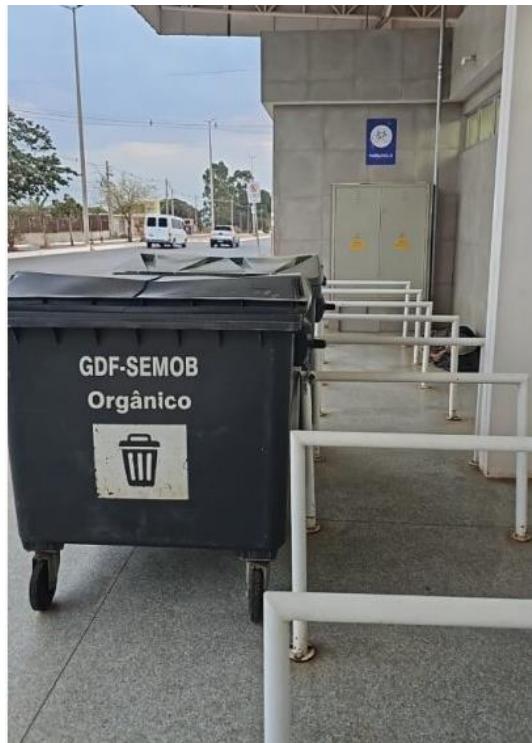
paraciclo para integração com bicicletas, contudo, a utilização desse equipamento encontra-se parcialmente comprometida pela obstrução causada por lixeiras (*Imagem 5*). Não há ciclovia ou ciclofaixa conectada ao terminal, o que limita a integração com esse tipo de mobilidade ativa.

Imagen 5 - Lixeiras obstruindo o paraciclo.

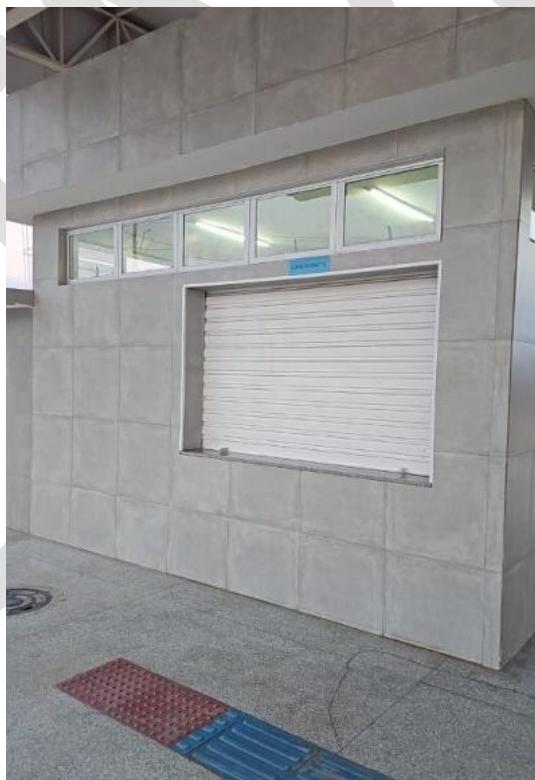
Embora exista um espaço destinado à instalação de lanchonete (*Imagem 6*), o estabelecimento ainda não foi implantado por aguardar futuro processo de licitação para seleção de interessado.

Imagen 6 - Espaço destinado à implantação de lanchonete.

- c) instalação da lanchonete no terminal;
- d) implementação de faixas de pedestres, rampas, piso tátil e demais infraestruturas de acessibilidade nos acessos ao terminal, especialmente para usuários provenientes do Restaurante Comunitário, dos edifícios da QD 105 e das quadras localizadas em frente ao terminal (via VC-311);

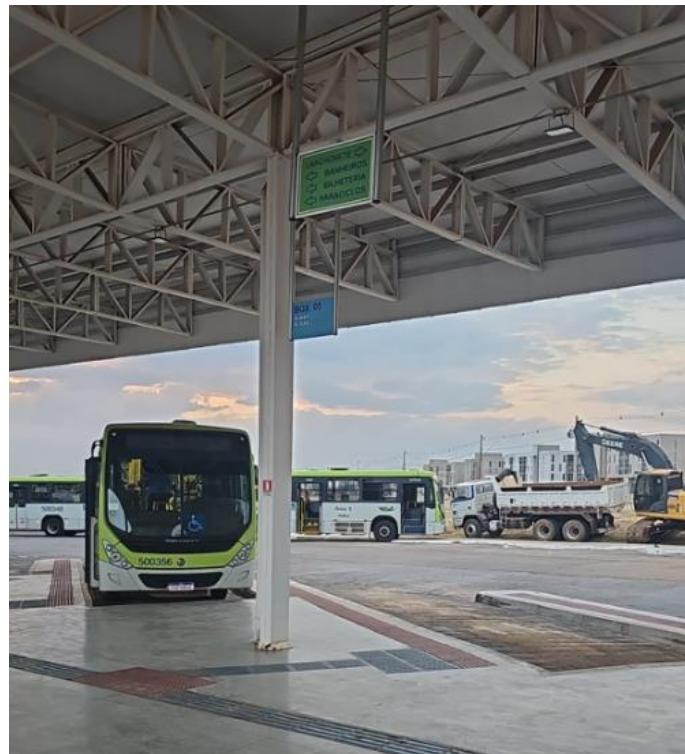
Foram identificadas necessidades de melhorias na sinalização interna do terminal, sobretudo na identificação dos boxes e das linhas. As placas atualmente disponíveis não estão posicionadas de forma a garantir boa visibilidade aos usuários que circulam pelo terminal, prejudicando a orientação e o acesso às plataformas (*Imagem 7*).

Imagen 7 - Placas de sinalização boxes e linhas apenas para quem está de frente para os boxes.

- e) ampliação e adequação da sinalização interna, com instalação de placas de identificação de boxes e linhas também orientadas aos pedestres; bem como instalação de painéis eletrônicos que contenham informações atualizadas das linhas e respectivos horários;

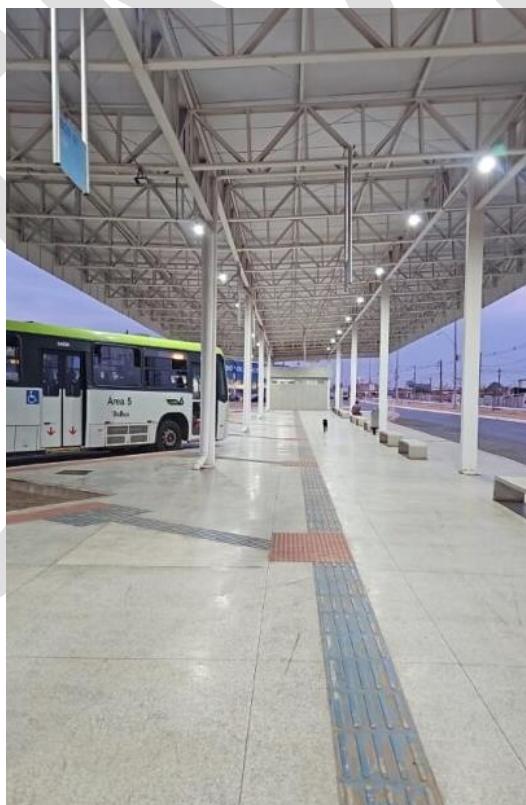
Imagen 8 - Necessidade de placas de sinalização de boxes e linhas direcionadas também para usuários que caminham pelo terminal.

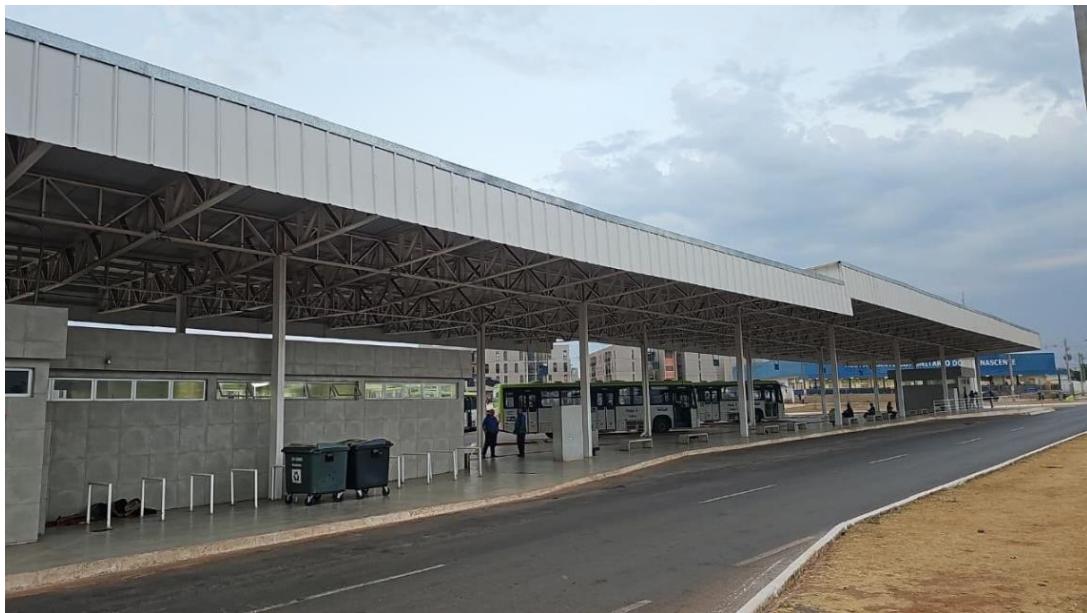
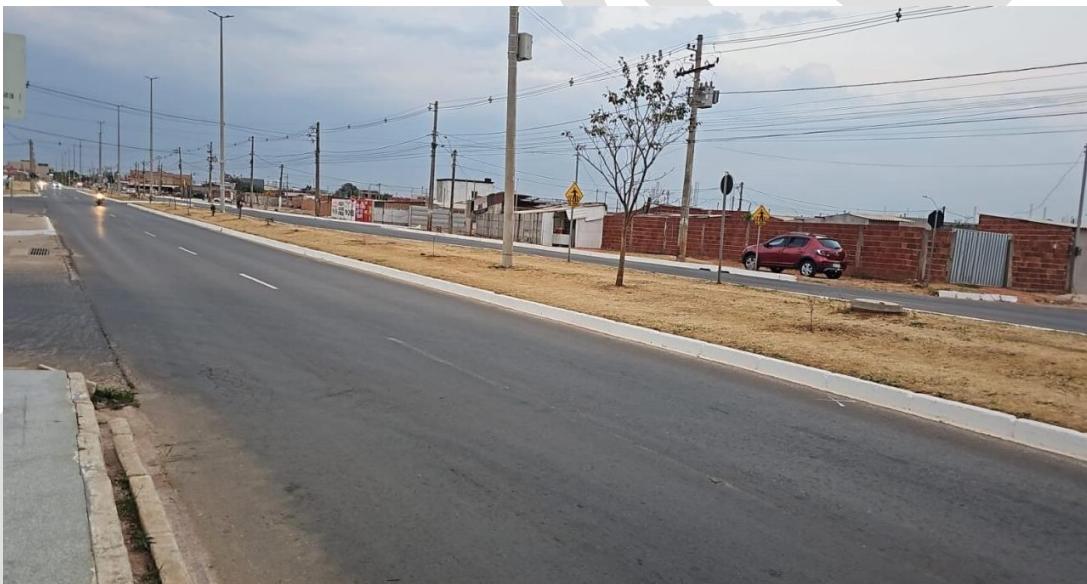
A acessibilidade para pedestres é limitada. Não há faixa de travessia próxima ao terminal para quem chega pela via principal (*Imagem 9* e *Imagem 10*), tampouco para usuários provenientes do restaurante comunitário ou dos edifícios localizados na QD 105. A única faixa existente atende apenas aos usuários de veículos individuais (

Imagen 9 - Inexistência de travessia próxima ao terminal para quem chega pela via VC-311.

Imagen 10 - Inexistência de travessia próxima ao terminal para quem chega pela via VC-311.

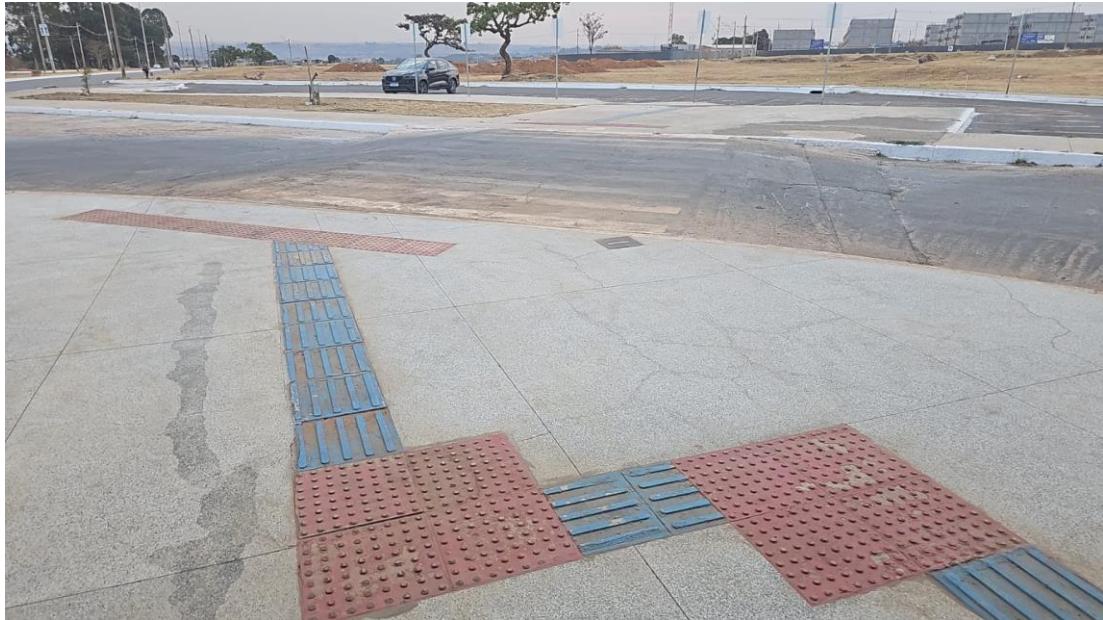
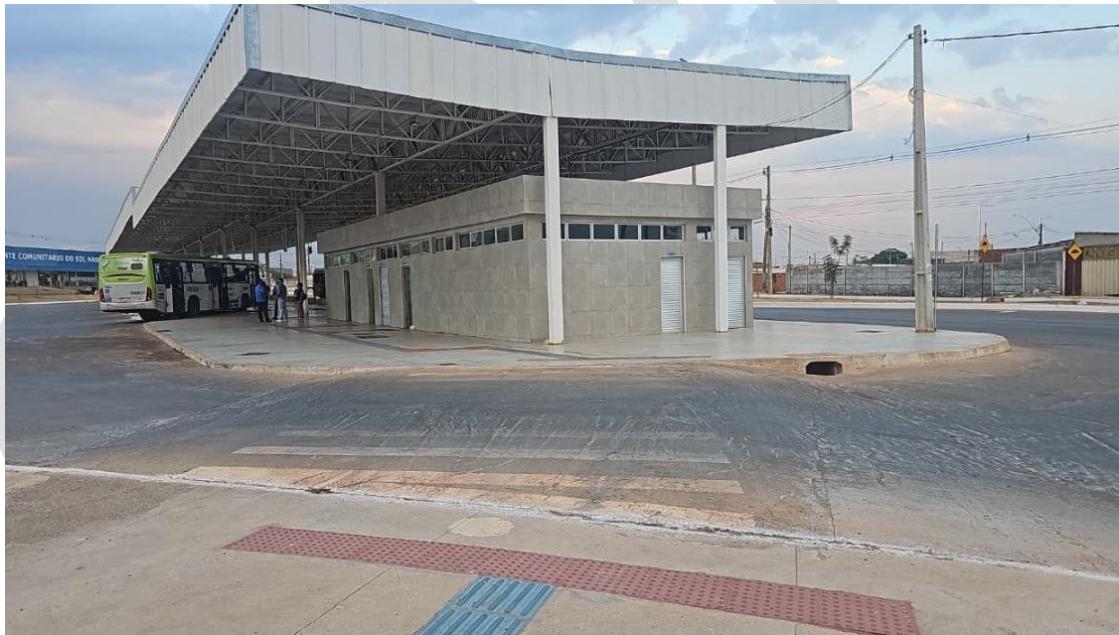
Imagem 11 e *Imagem 12*) e apresenta pintura desgastada. Um motorista informou sobre a necessidade de instalação de lombadas para reduzir a velocidade dos veículos que trafegam em frente ao terminal.

Imagen 11 - Sinalização tátil e faixa de pedestre pouco visível.

Imagen 12 - Sinalização tátil e faixa de pedestre pouco visível.

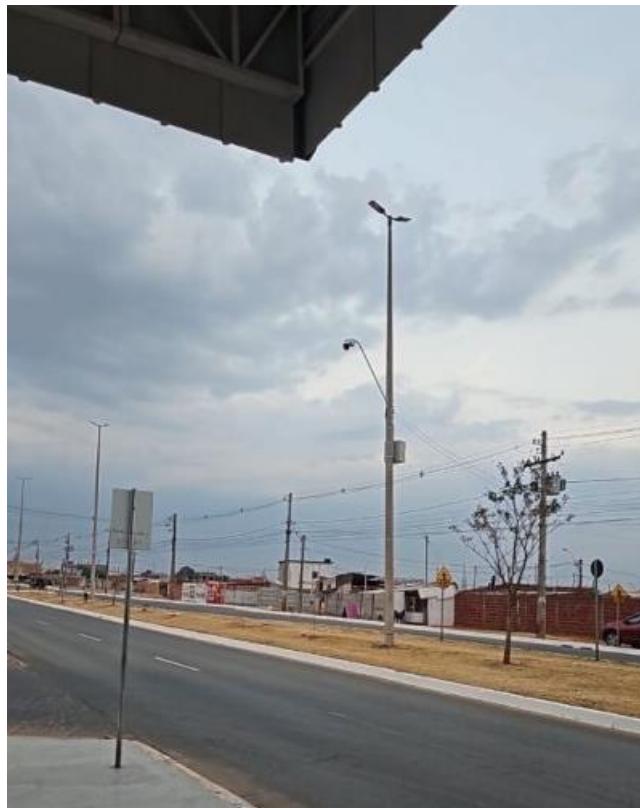
Não há sistema de câmeras de segurança instalado no terminal, o que representa um ponto crítico sob a perspectiva da segurança operacional e dos usuários. Constatou-se, no entanto, a presença de uma câmera de monitoramento instalada em um poste no canteiro central da via (*Imagem 13*). O terminal também não conta com apoio policial nem com espaço destinado a primeiros socorros.

Imagen 13 - Câmera de monitoramento da via.

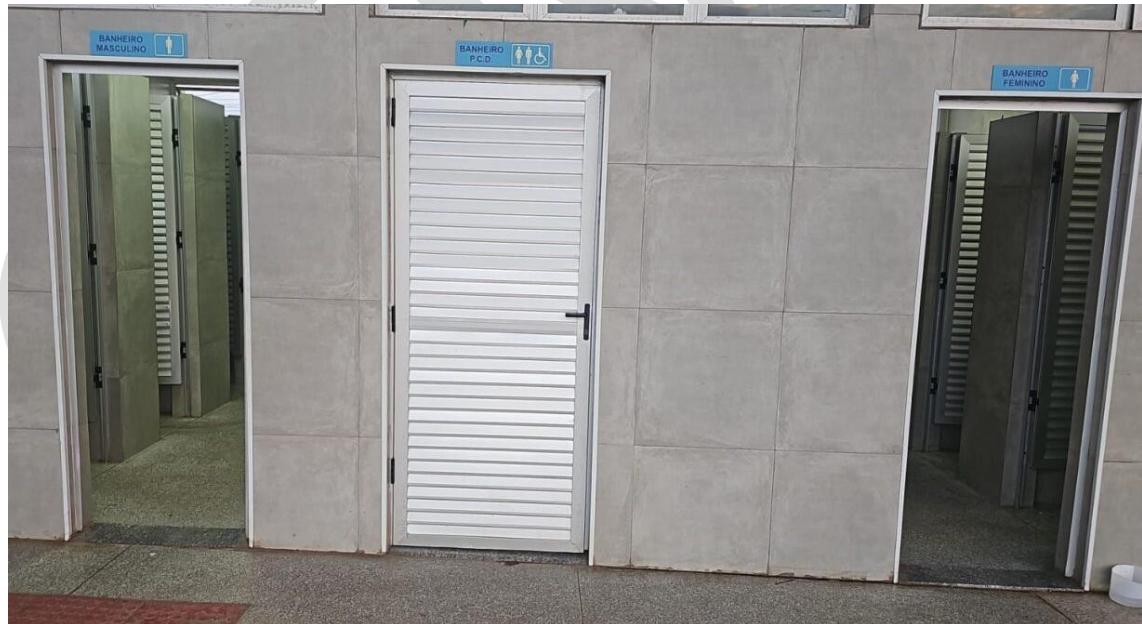
Os banheiros masculino, feminino e unissex (adaptado para pessoas com deficiência) encontravam-se em condições adequadas de uso e devidamente identificados (*Imagem 14*). Apesar disso, foram registrados alguns problemas: bancada danificada na pia do banheiro masculino (*Imagem 15*), ausência de assentos nos vasos sanitários (*Imagem 16*) e relatos de entupimentos no banheiro feminino³. Os banheiros estavam abastecidos com papel higiênico (*Imagem 17*) e sabonete líquido.

Imagen 14 - Placas de identificação dos banheiros.

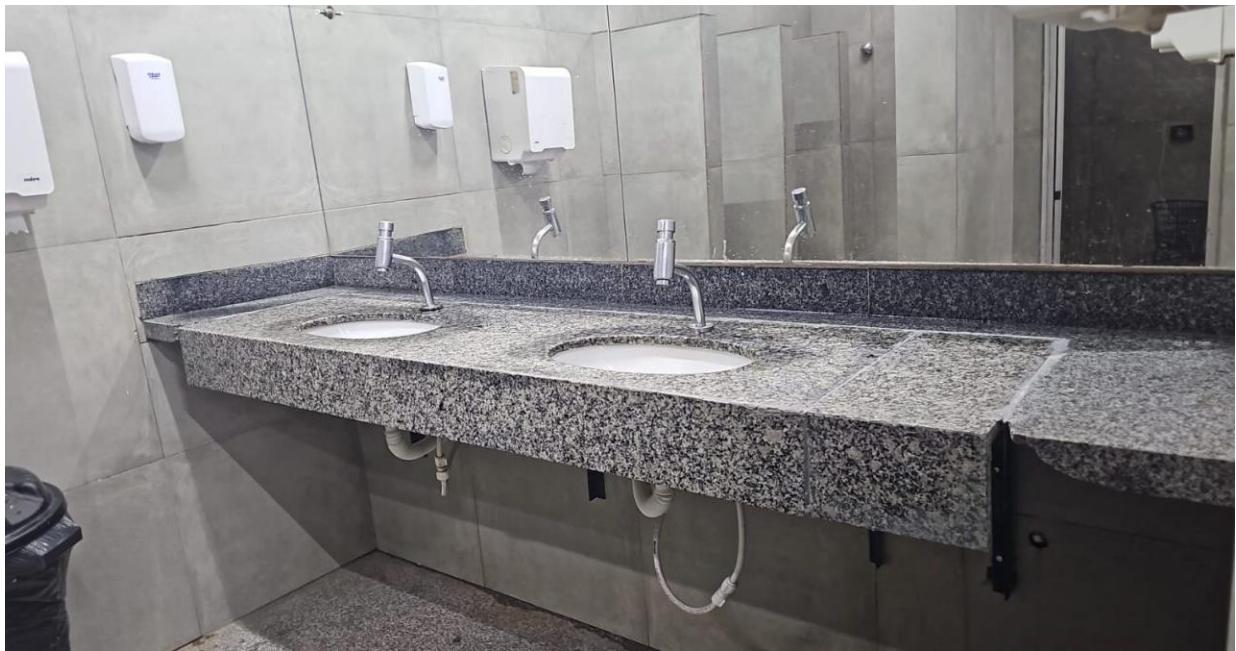
- NR-24, item 24.2.1, que exige bacia sanitária dotada de assento com tampo.
- NR-24, item 24.2.3, alíneas 'a' e 'c', quanto à conservação e integridade das peças sanitárias.

Imagen 15 - Pia do banheiro masculino danificada.

- b) reparo das estruturas danificadas nos banheiros, como a bancada quebrada e a ausência de assentos sanitários, assim como realização de manutenção preventiva e corretiva no sistema de esgoto, de modo a evitar entupimentos, em atenção aos itens 24.2.1 e 24.2.3, alíneas “a” e “c”, da NR-24;

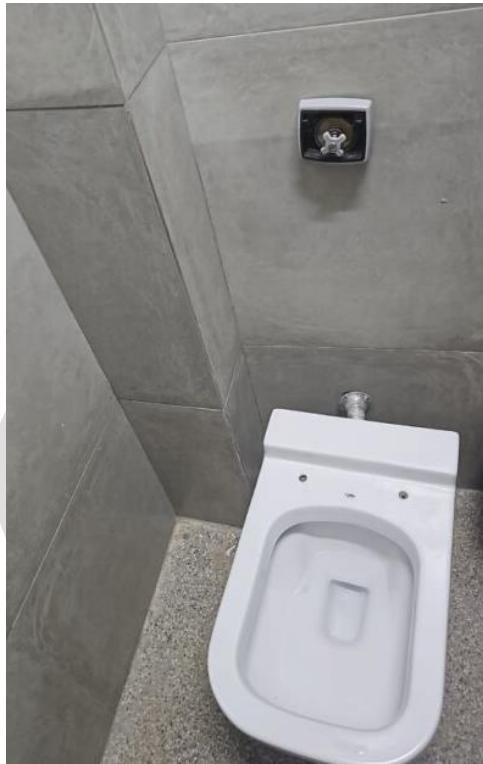
Imagen 16 - Vaso sanitário sem assento.

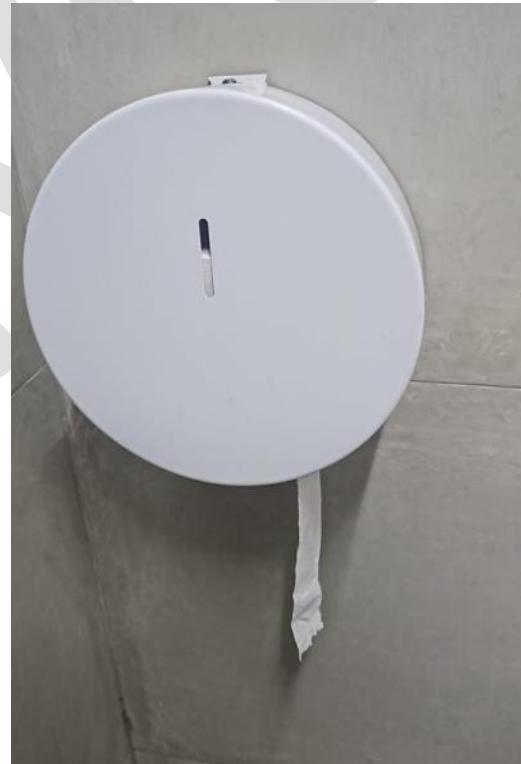
Imagen 17 - Suporte com papel higiênico.

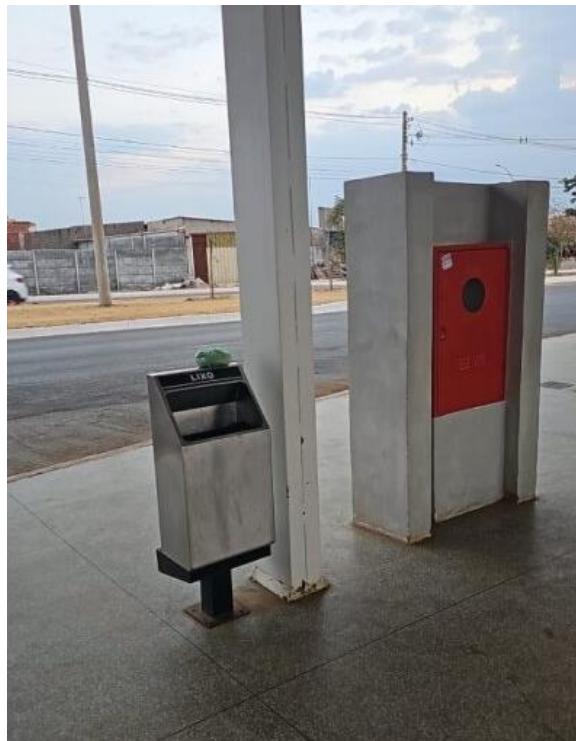
Imagen 18 - Lixeira e hidrante.
