### **ESTUDO TÉCNICO N. 07/2025 – UCP/Conofis/CLDF**

**Tema em análise:** Mobilidade e acessibilidade para a pessoa idosa no Distrito Federal

**Área Temática:** Mobilidade e acessibilidade

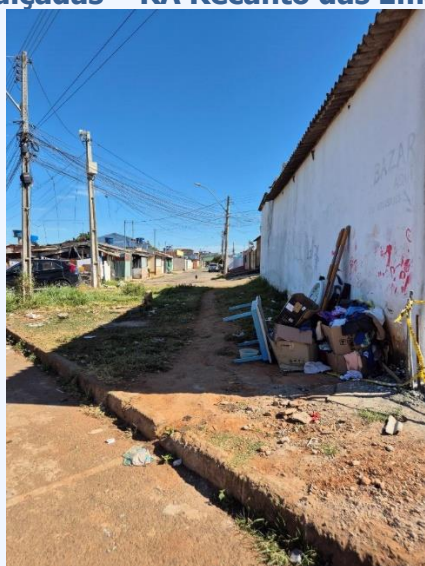
**Fotografia 1 – Trecho de via sem calçadas – RA Recanto das Emas**

Em visita técnica realizada à RA Recanto das Emas, em março de 2025, constatou-se a inexistência de calçadas na maior parte dos trechos, em razão do avanço de construções irregulares, o que obriga os pedestres a utilizarem o leito carroçável das vias públicas, expondo-os a riscos de acidentes (**Fotografias 1 e 2**). Nos trechos com calçadas, verificou-se o descumprimento dos parâmetros estabelecidos pela NBR 9050, com largura inferior a 1,20 metro, além de os pisos apresentarem condições inadequadas, descumprindo a orientação de que “os materiais de revestimento e acabamento devem ter superfície regular, firme, estável e não trepidante para dispositivos com rodas e antiderrapantes”.

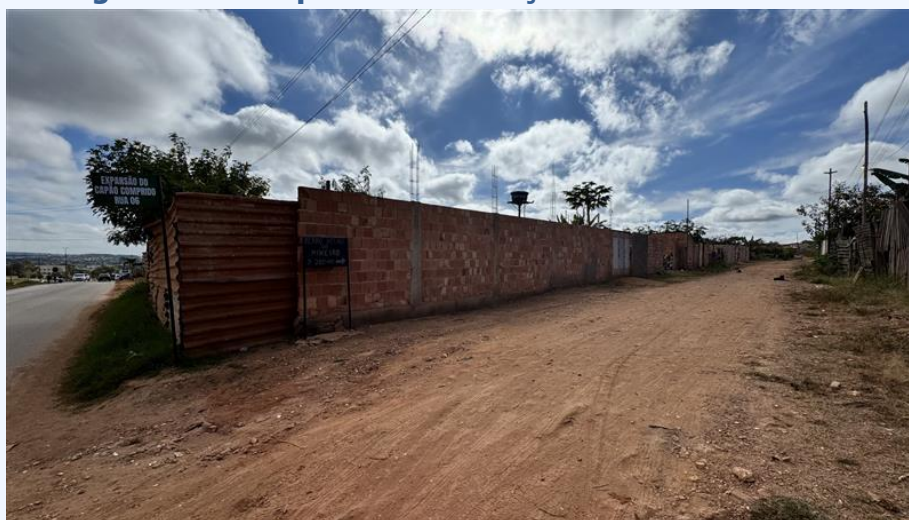
**Fotografia 3 – Via pública sem calçadas – RA São Sebastião**

Em visita institucional à RA de São Sebastião, realizada no mês de junho de 2025, observaram-se extensas áreas urbanas sem calçadas (**Fotografia 3**). As ruas avaliadas não tinham revestimento, apresentando apenas solo de terra compactada, o que obrigava todos os pedestres a transitarem diretamente pelo leito das vias públicas. Essa condição impõe maiores dificuldades aos idosos com mobilidade reduzida, já que o solo irregular aumenta significativamente o risco de quedas, com presença de pedras e acúmulo de resíduos sólidos. Em razão das limitações físicas

associadas ao envelhecimento, essas ocorrências tendem a gerar lesões mais graves, de recuperação mais lenta, ampliando os impactos sobre a saúde e a autonomia desse grupo etário.

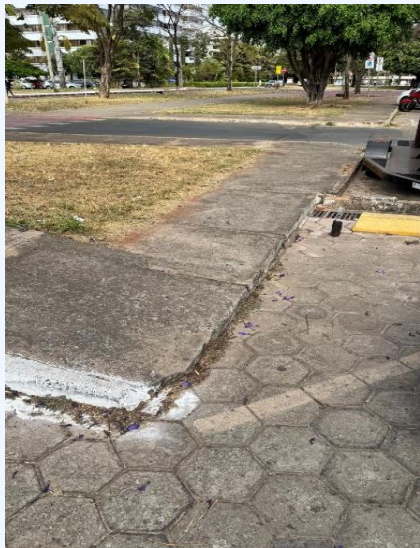
**Fotografia 4 – Calçada com rampa de acessibilidade fora do padrão normativo – RA Sudoeste**

Na RA Sudoeste/Octogonal, embora as vias sejam asfaltadas e haja calçadas, foram identificados diversos obstáculos à livre circulação de pedestres, como calçadas sem rampa ou com rampa fora do padrão normativo, bem como calçadas descontínuas, com rampas interrompidas por obstáculos, como veículos ou construções (**Fotografias 4 e 5**).

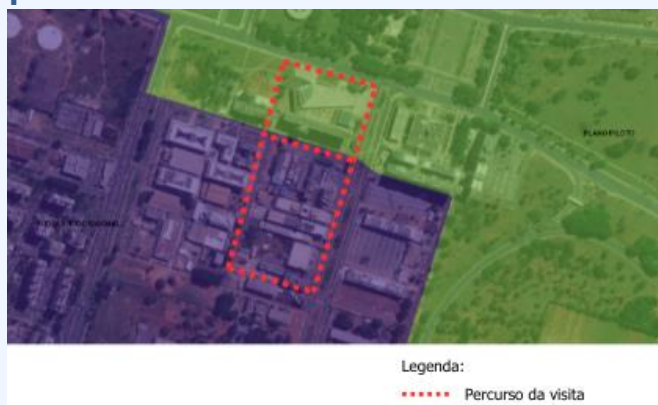
**Mapa 1 – Percurso da visita aos arredores da CLDF**

Em abril de 2025, foi realizada visita aos arredores da Câmara Legislativa do Distrito Federal (CLDF), situada na confluência entre as RAs Plano Piloto e Sudoeste/Octogonal/SIG (**Mapa 1**). Constatou-se que, embora se trate de uma área central, com grande fluxo de pessoas, compreendendo importantes prédios públicos e comerciais, não há plena garantia de deslocamento seguro para todos, especialmente para pessoas com mobilidade reduzida.

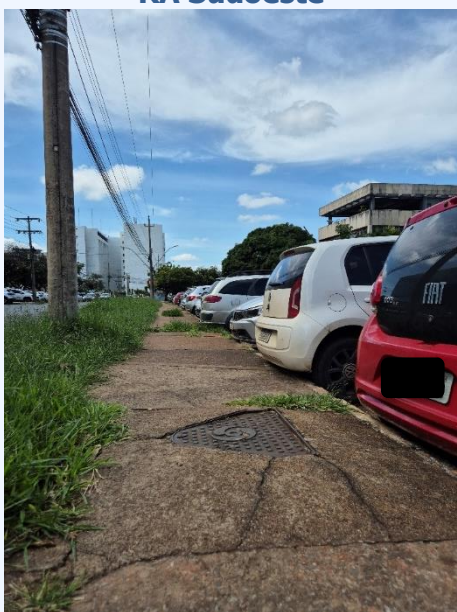
**Fotografia 6 – Calçada com piso irregular nas proximidades da CLDF – RA Sudoeste**

Em campo, foram identificados trechos de calçadas com pisos irregulares, por conta da presença de tampas não niveladas e de falhas no revestimento, preenchidas por vegetação (**Fotografias 6 e 7**), o que compromete a regularidade da superfície e dificulta a passagem dos pedestres.

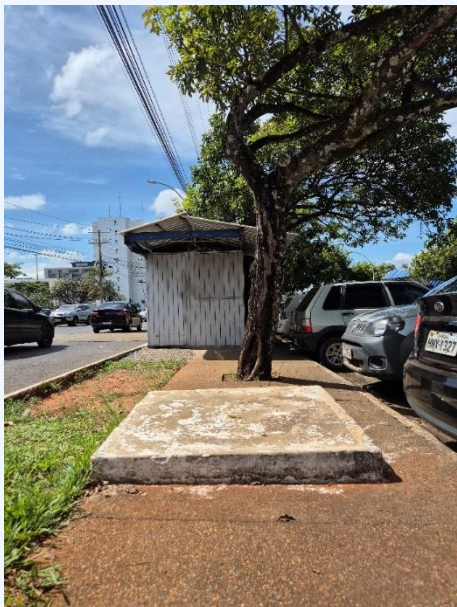
**Fotografia 8 – Calçada com base de concreto em área de faixa livre nas proximidades da CLDF – RA Sudoeste**

Ao longo do trajeto, também se verificou a recorrência de calçadas sem a faixa livre mínima de 1,20m exigida pela NBR 9050. Nesses trechos, identificou-se a presença de bases (tampas) de concreto, árvores de grande porte, poste de energia elétrica e quiosques ocupando a área destinada ao passeio (**Fotografias 8 a 12**). Em alguns pontos, a passagem de pedestres encontrava-se extremamente reduzida, chegando a inviabilizar o deslocamento de pessoas que utilizam andadores ou cadeiras de rodas.

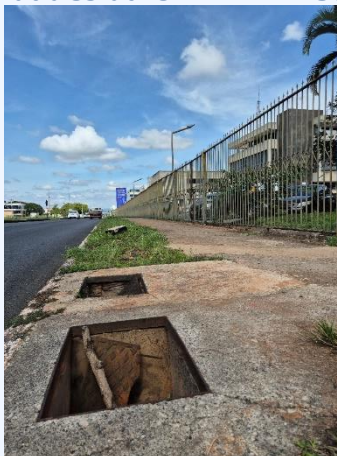
**Fotografia 13 – Calçada com tampas de poços de inspeção quebradas nas  
proximidades da CLDF – RA Sudoeste**

Em outro ponto (**Fotografia 13**), foram observadas tampas de poços de inspeção quebradas. Apesar de estarem localizadas na faixa de serviço, essas tampas deveriam estar devidamente instaladas e niveladas com o piso, garantindo a segurança dos pedestres.

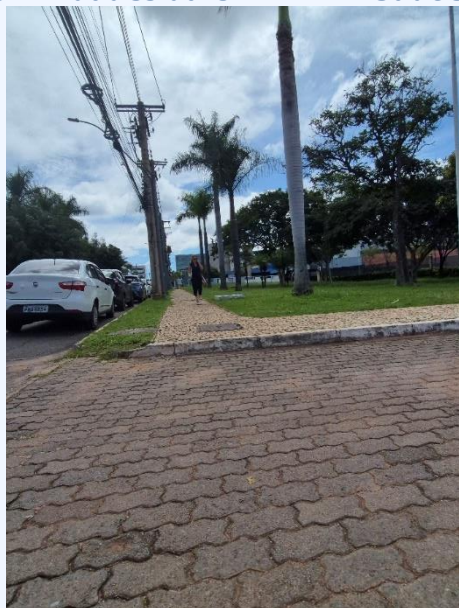
**Fotografia 14 – Calçada com desnível, sem rampa de acessibilidade nas proximidades da CLDF – RA Sudoeste**

Também foram observados trechos em que o desnível criado para a entrada dos automóveis não foi acompanhado da devida rampa de acessibilidade, comprometendo a continuidade do percurso dos pedestres (**Fotografias 14 e 15**). É importante destacar que mesmo um desnível de pequena altura representa fator de risco para pessoas idosas, podendo causar desequilíbrio e ocasionar quedas.

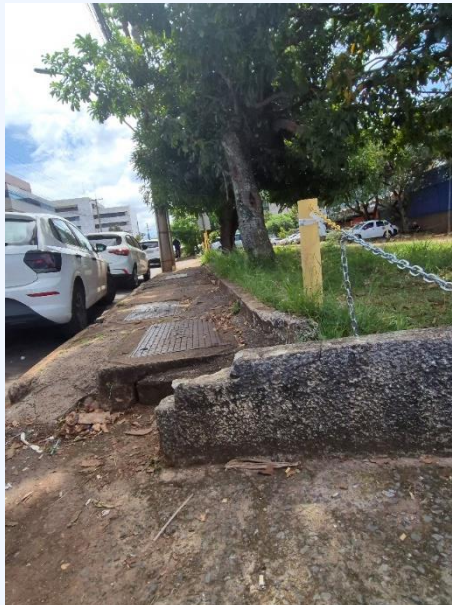
**Fotografia 16 – Calçada com desnível sem rampa de acessibilidade nas proximidades da CLDF – RA Sudoeste**

A descontinuidade de nível nas calçadas foi condição recorrente ao longo do curto percurso analisado. Em um dos trechos, além da interrupção no nivelamento, foi observada a presença de uma mureta (**Fotografia 16**), reduzindo significativamente a área de passagem da faixa livre destinada aos pedestres.

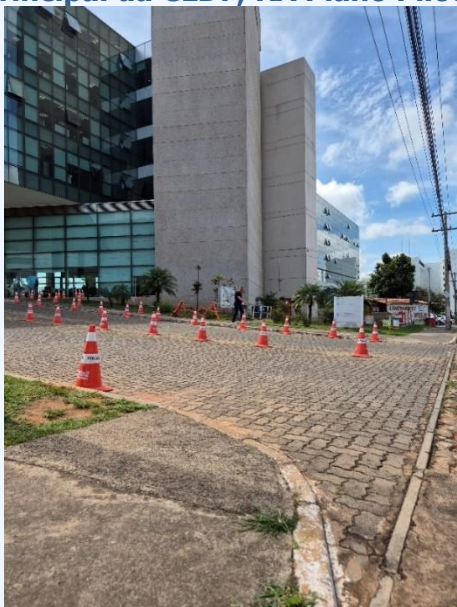
**Fotografia 17 – Calçada, à esquerda, com desnível sem rampa de acessibilidade para acesso à recepção principal da CLDF, RA Plano Piloto**

Nas calçadas ao longo da via SIG Quadra 2, foram identificados alguns pontos de atenção relacionados à acessibilidade. O primeiro diz respeito à ausência de tratamento adequado na transição de nível entre a calçada e os acessos de veículos. Nesse trecho, foram observadas três ocorrências dessa natureza. Especificamente, a área de acesso para desembarque de veículos na portaria principal do prédio não dispõe de rampa que possibilite a passagem segura entre os diferentes níveis (**Fotografias 17 e 18**). A solução adotada no local consiste apenas no rebaixamento parcial dos blocos do meio-fio, entretanto, essa medida não garante o atendimento às diretrizes estabelecidas pela NBR 9050. Nota-se que, na planta de implantação (**Planta 2**), não foram originalmente previstas rampas nesse trecho da calçada.

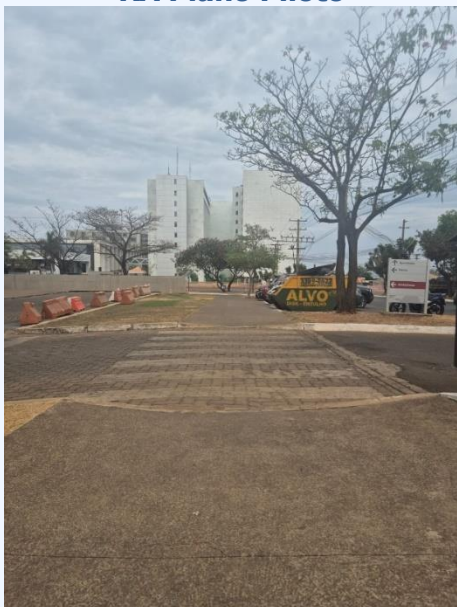
**Fotografia 19 – Calçada da CLDF com desnível, sem rampa de acessibilidade, RA Plano Piloto**

Os outros dois trechos correspondem às entradas de acesso às garagens. Em ambos, observa-se uma tentativa de preservar a passagem elevada para pedestres, mantendo o nível da calçada, enquanto os veículos deveriam transpor por rampas de subida e descida. No entanto, os locais não apresentam nivelamento adequado: há um rebaixamento no meio-fio, mas o piso apresenta irregularidades (**Fotografias 19 e 20**), o que representa risco potencial para pessoas em cadeiras de rodas e para aquelas com mobilidade reduzida. Nota-se que, conforme a planta de implantação (**Planta 3**), não houve previsão original de rampas nesse trecho da calçada.

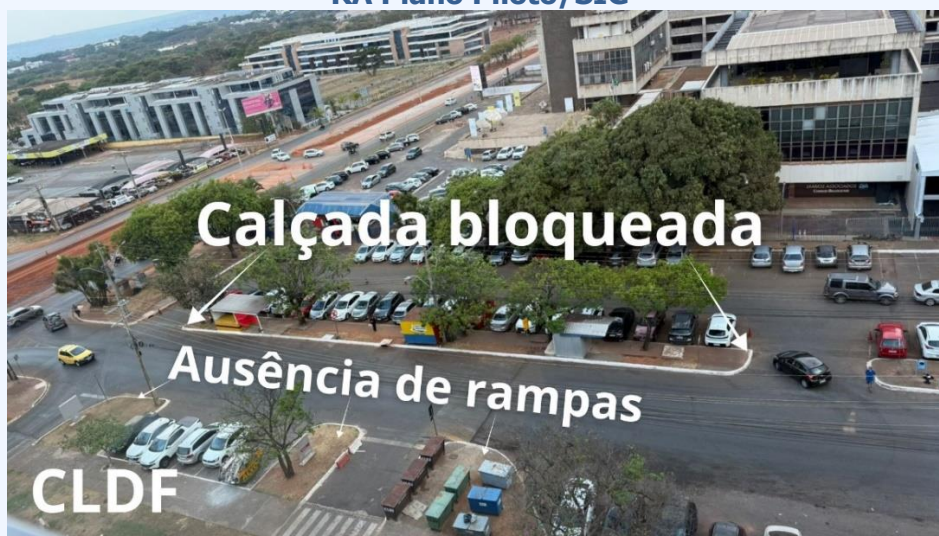
### Fotografia 21 – Visão aérea do fluxo em frente à CLDF, próximo à via EPIG, RA Plano Piloto/SIG

Na via em frente à entrada principal da CLDF, constatou-se ausência de sinalização de velocidade e de rampas nas calçadas. O bloqueio da única rampa identificada e a existência de somente uma faixa de pedestres (**Fotografias 21 e 22**) complementam as falhas observadas.

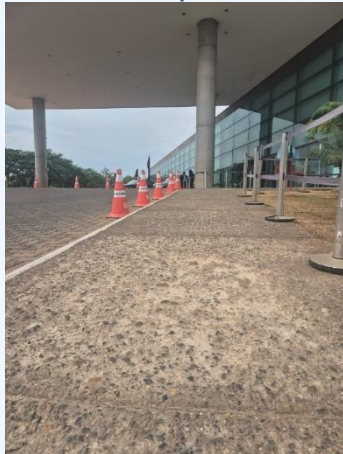
**Fotografia 27 – Rampa de acesso à  
recepção principal da CLDF, vista do  
ponto mais baixo, RA Plano Piloto**

Como ocorre em toda edificação após ser ocupada, na CLDF foram identificadas necessidades de adaptação à rotina de uso, especialmente no que tange à acessibilidade. Alterações no fluxo de acesso, como a implantação de rampas e calçadas, foram realizadas para atender a essas necessidades. No entanto, é importante ressaltar que essas intervenções não seguiram integralmente as diretrizes da NBR ABNT 9050.

Além disso, a norma determina que o piso da rampa deve ser firme, estável e não escorregadio, bem como contínuo, sem descontinuidades abruptas, como buracos, degraus ou ressalto, que possam prejudicar o percurso ou oferecer riscos aos pedestres. Atualmente, o piso da rampa apresenta sinais de desgaste, com pequenos buracos e trepidações, o que agrava a dificuldade de deslocamento e aumenta significativamente os riscos de acidente (**Fotografias 27 e 28**).
