INDICAÇÃO Nº , DE 2020

Sugere ao Poder Executivo, por meio da Secretaria de Estado de Meio Ambiente e do Instituto Brasília Ambiental (IBRAM), a implantação do Parque Distrital das Nascentes Morro Azul, às margens da DF 463 na divisa do Jardim Botânico III e a quadra 12 do Morro Azul em São Sebastião (RA-XIV).

IV - VISTORIA

V - RELATÓRIO FOTOGRÁFICO

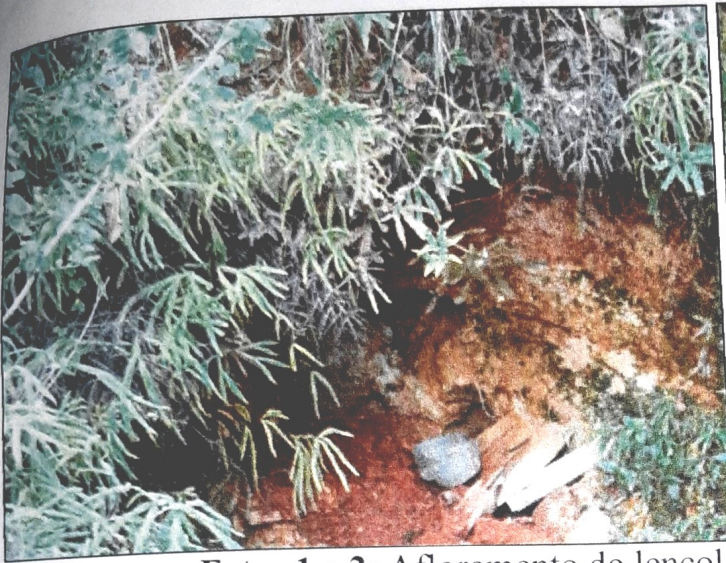
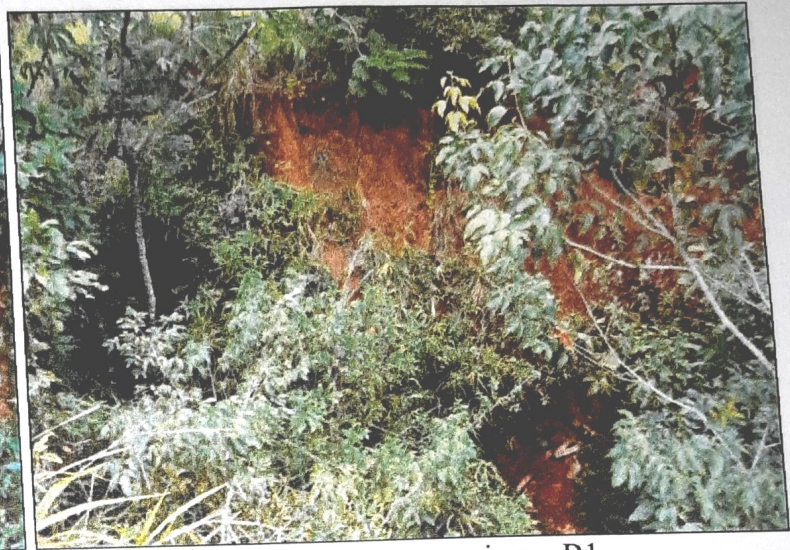
O primeiro afloramento do lençol freático (P1), encontra-se em local de relevo suavemente ondulado. No local foi observado um processo erosivo que atingiu o lençol freático conforme pode ser visualizado nas fotos número 1 e 2. O solo observado foi latossolo vermelho. É realizada uma captação de água neste ponto que abastece a Horta Orgânica Girassol.

A captação é feita por canos PVC e, segundo informação da interessada, já foi realizado pedido de outorga da ADASA. Existe uma pequena mata envolta que a princípio ajuda a conter o avanço do processo erosivo, porém foram observados alguns sulcos mais recentes que indicam que a erosão ainda está ativa. Segundo informação da colaboradora ocorre aporte de águas pluviais vindas do setor Mangueiral, porém, no local não foi visualizada esta ocorrência, nem foi possível localizar pela imagem, equipamentos de drenagem pluvial nas proximidades.

Fotos 1 e 2: Afloramento do lençol freático devido a processo erosivo - P1

Estas servidoras recomendam envio de ofício à TERRACAP solicitando a verificação da dominialidade das terras ao lado do primeiro afloramento (P1). As mudas nativas do cerrado doadas para a Horta Orgânica Girassol podem ser plantadas para auxiliar na recuperação dos processos erosivos de P1, desde que em comum acordo com o proprietário das terras.

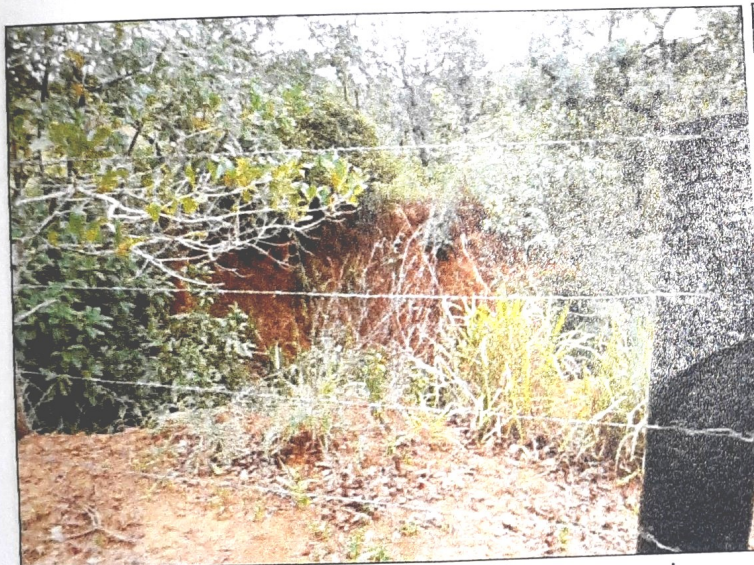
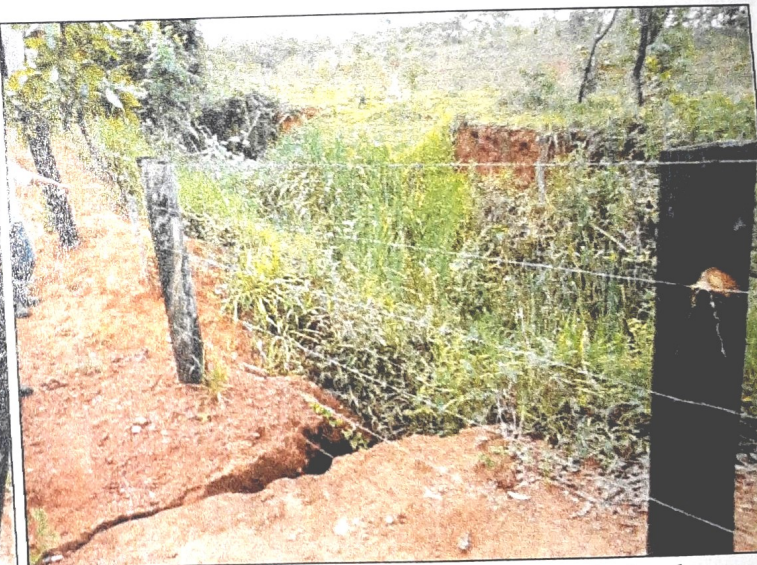
Segundo o Mapa 3, infere-se que um curso d'água teve o leito escavado por processo erosivo, atingindo o lençol freático no Ponto P1. Há uma cerca ao lado do local, aproximadamente a 6 metros, que conforme relato da Senhora Hosana, trata-se de possível invasão de terras públicas.

Fotos 3 e 4: Cerca ao lado do processo erosivo e sulcos formados mais recentemente ao lado da cerca próximos a P1

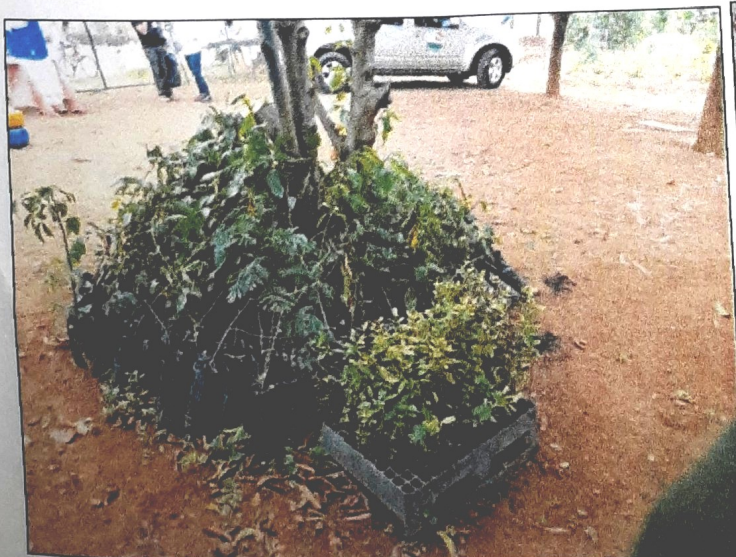
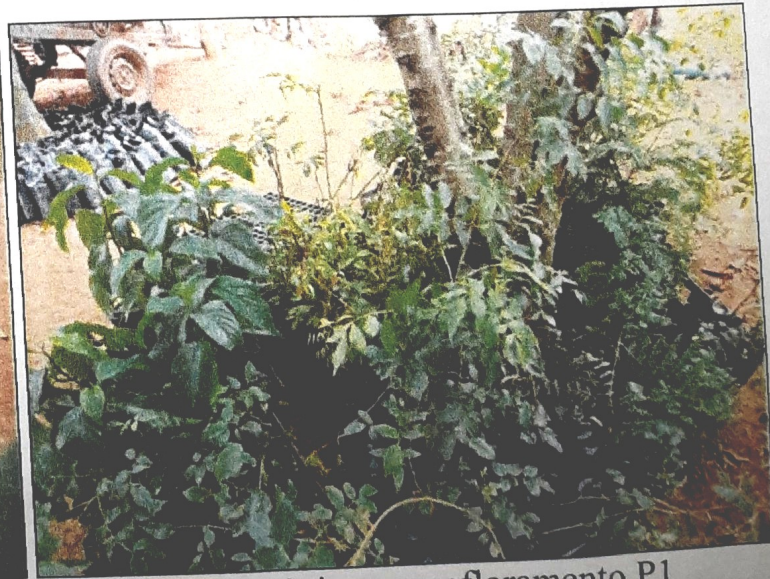
Convém destacar que a senhora Hosana recebeu doação de algumas mudas nativas do cerrado e pretende plantá-las nos arredores do ponto de afloramento da água subterrânea P1. As espécies estão ilustradas nos registros fotográficos (fotos 5 e 6).

Fotos 5 e 6: Mudas de árvores que serão plantadas próximas ao afloramento P1

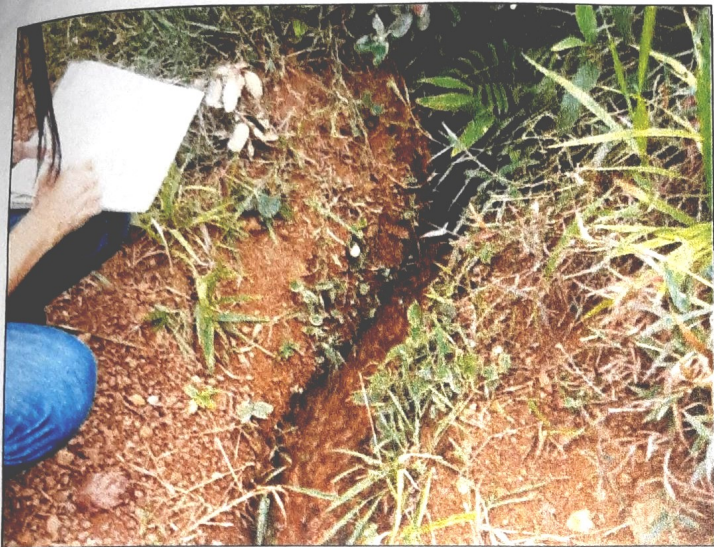
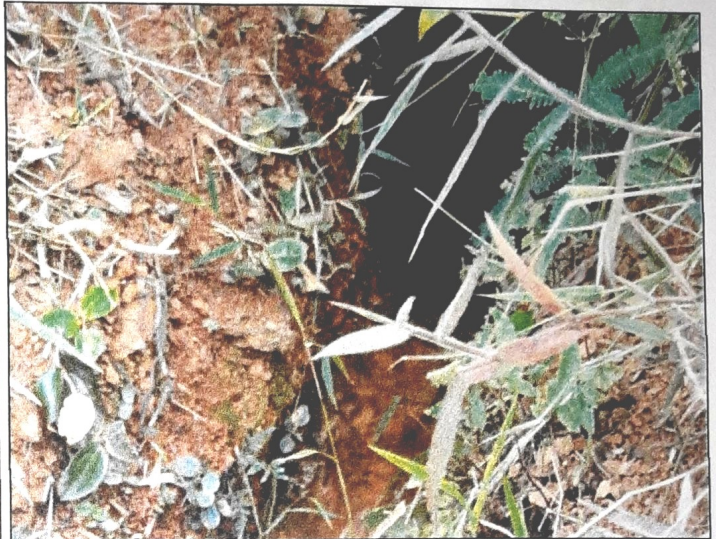
O segundo ponto trata-se de um olho d'água perene com um volume expressivo de água e deságua em um reservatório escavado, conforme ilustram as fotografias 7, 8, 9 e 10. O solo local é latossolo amarelo. A Senhora Hosana não tem interesse neste olho de água perene, queria apenas, registrar o olho d'água para que não seja alvo de degradação.

Fotos 7 e 8 – Olho d'água P2

O afloramento nº 2 (P2) é classificado como olho d'água perene e foi incluído no banco de dados do PAN como um registro de corpo d'água.

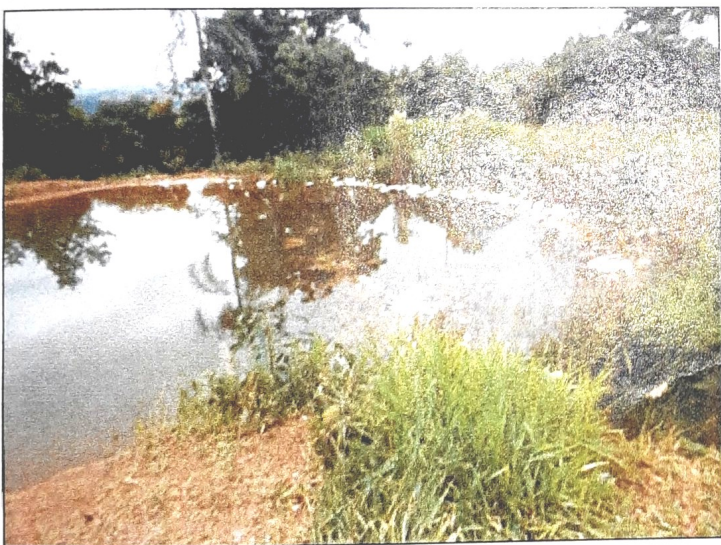
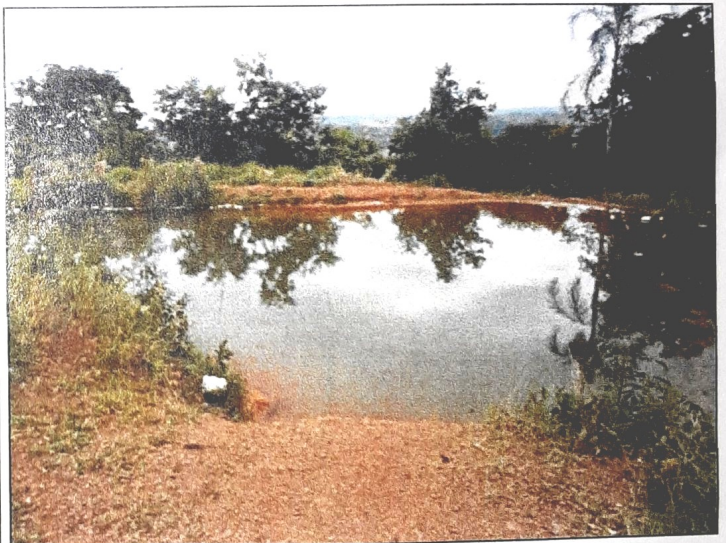
Fotos 9 e 10: Lago escavado que armazena a água do olho d'água P2

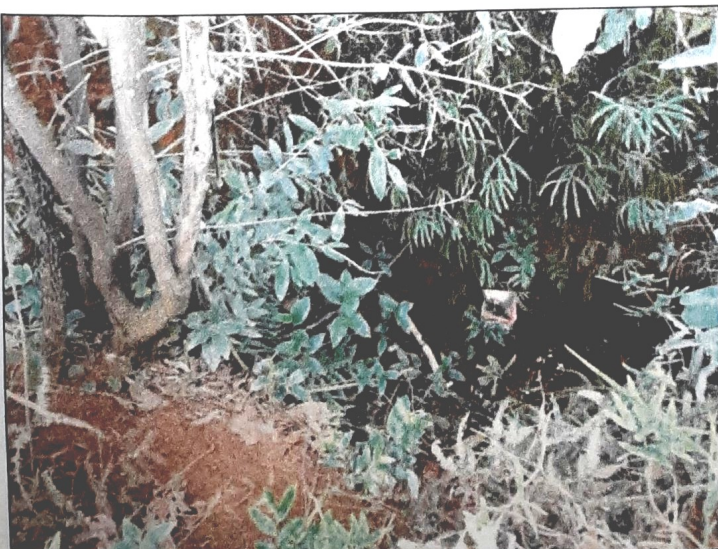
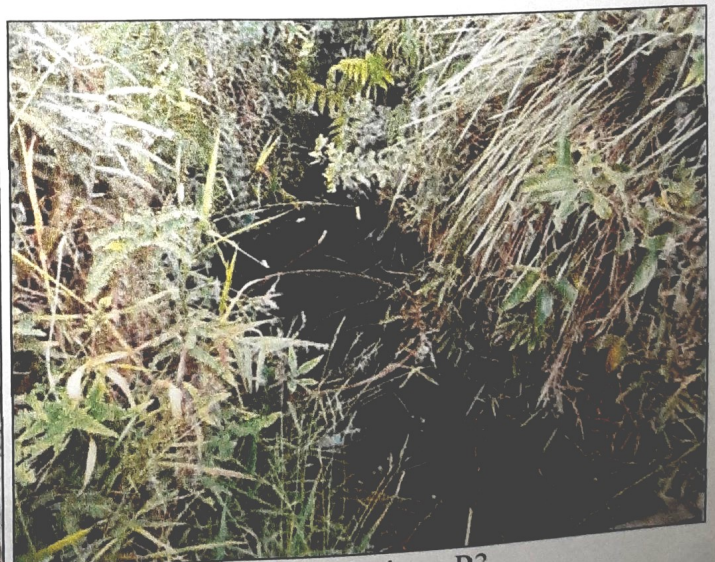
A grotta e a mata apresentam continuidade na parte superior de P3, até atingir a rodovia, como mostra o Mapa 3. Porém, só foi observada a ocorrência de água a partir do ponto P3, infere-se que a nascente possa ter migrado para este local. A partir do ponto a água segue formando um pequeno córrego, conforme ilustrados nos registros fotográficos números 11 e 12. Portanto diante do exposto e relato da senhora Hosana considera-se P3 como nascente perene.

Fotos 11 e 12: Local onde foi encontrado o afloramento de água P3

O afloramento nº 3 (P3), ao lado da quadra poliesportiva, edificada pela Administração Regional de São Sebastião, caracteriza uma nascente.

Segundo a Lei 12.651 (BRASIL, 2012), consiçera-se a Área de Preservação Permanente a faixa no entorno de uma nascente perene, no raio mínimo 50 metros. A fim de promover a melhoria das condições ambientais na APP, a Administração Regional de São Sebastião deve realizar um processo de recuperação na APP da nascente denominada

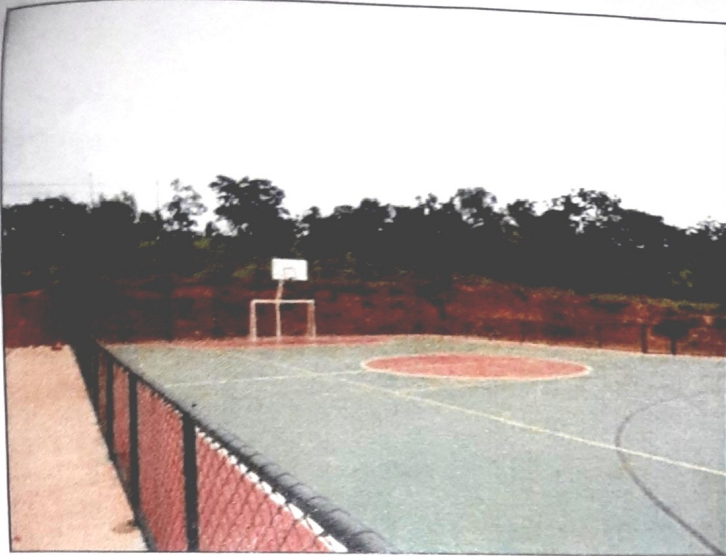
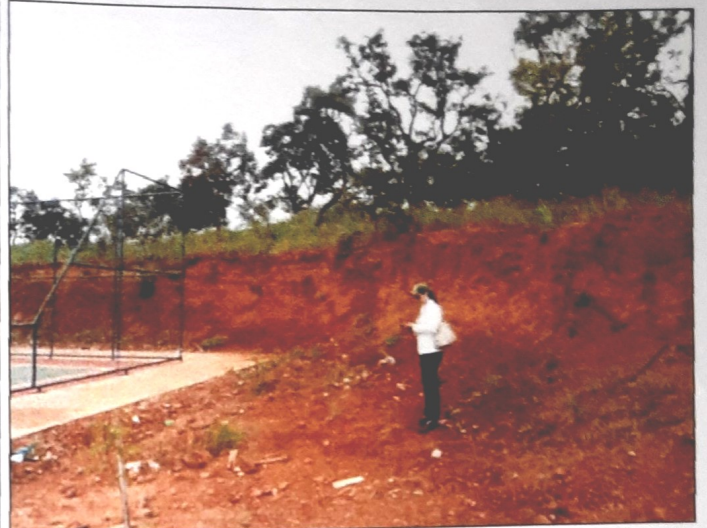
O terceiro ponto localiza-se ao lado de uma quadra poliesportiva construída recentemente. O local já havia sido alvo de fiscalização, quando foi emitido o auto de infração nº 4772, solicitando a retirada do equipamento público e a recuperação ambiental do local pela implantação de um plano de recuperação de áreas degradadas. No entanto, a área não foi recuperada nem os equipamentos públicos removidos como mostram as fotos 13, 14, 17 e 18.

Fotos 13 e 14: Vista da quadra poliesportiva ao lado do curso d'água P3 e com taludes instáveis

Ressalta-se que o simples fato de realizar um plantio de mudas não atende o que foi solicitado no Ato de Infração nº 4.772, referente à construção de quadra de esporte em Área de Preservação Permanente de nascente, o qual advertiu a Administração Regional de São Sebastião a elaborar um projeto de recuperação de áreas degradadas e executá-lo.

Assim sendo, este documento será encaminhado para a Fiscalização para as devidas providências, com base nas fotos 13 e 14 que mostram que o impacto ambiental não foi mitigado.

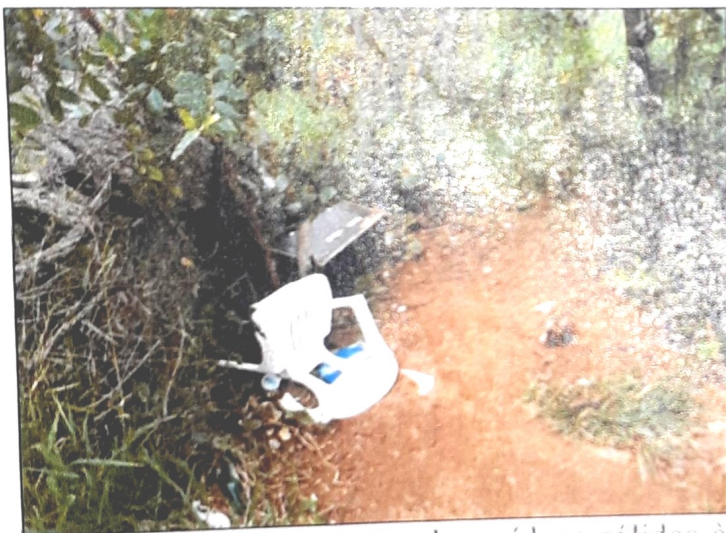
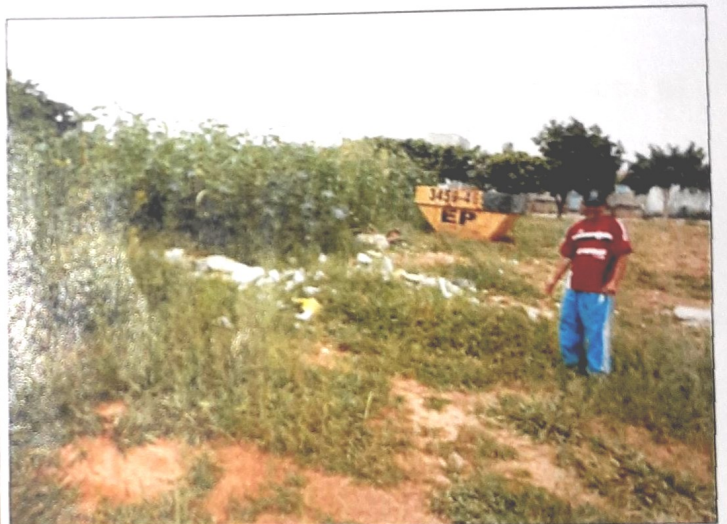
As fotos 15 e 16 apresentam detalhes do descarte irregular de resíduos sólidos às margens do curso d'água P3 e próximos à quadra poliesportiva.

Fotos 15 e 16 – Descarte de resíduos sólidos às margens do curso d'água P3 e próximo à quadra poliesportiva

De forma a evitar a contínua degradação da nascente com descarte ilegal de resíduos sólidos, estas servidoras sugerem envio de ofício à Administração Regional de São Sebastião solicitando estas providências. Aconselha-se também a demarcação da APP com mourões de concreto (sem arame) e instalação de placas educativas informando a existência de uma nascente e alertando para proibição de jogar entulhos no local.

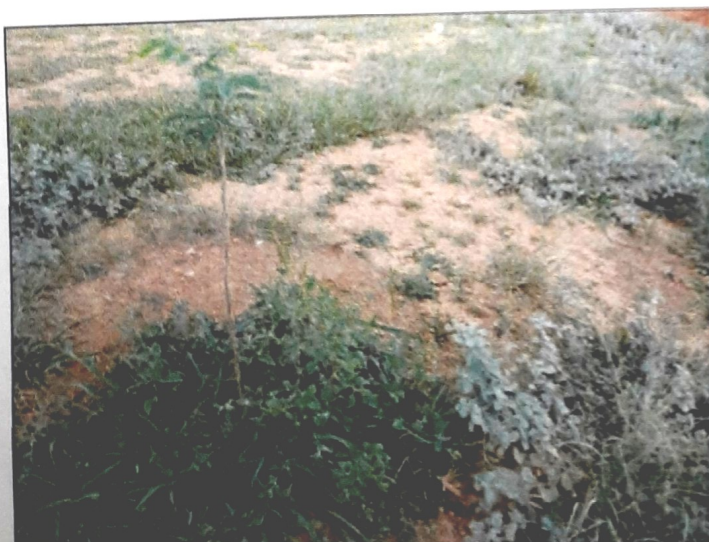
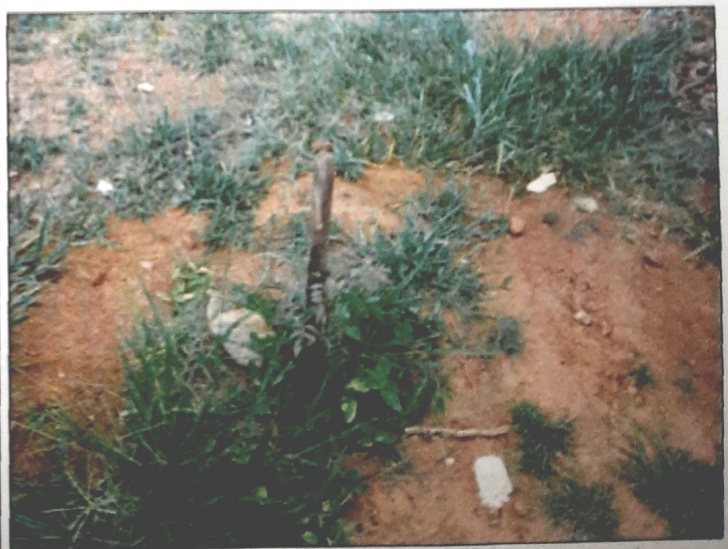
Fotos 17 e 18: Tentativa fracassada de recuperação de áreas degradadas com a plantação de algumas mudas no entorno da quadra poliesportiva

A recuperação da área deve ser realizada a partir do plantio das espécies típicas do cerrado e dos devidos cuidados com a manutenção de mudas por um técnico habilitado. As espécies foram plantadas sem o devido projeto e a atenção necessária para manutenção das mesmas. Observa-se que muitas delas já estão sendo abafadas pelo capim exótico como pode ser visualizado nas fotos 17 e 18.

Neste processo é necessária a adoção de medidas de prevenção aos incêndios florestais como não realizar queimas de lixo e podas ou qualquer outro tipo de queimada ou fogueiras, em especial no período da seca (julho a setembro).
