ESTUDO TÉCNICO PRELIMINAR

**FORNECIMENTO E INSTALAÇÃO DE PISO FLUTUANTE NA CMI DA
CÂMARA LEGISLATIVA DO DISTRITO FEDERAL**

DISTRITO FEDERAL

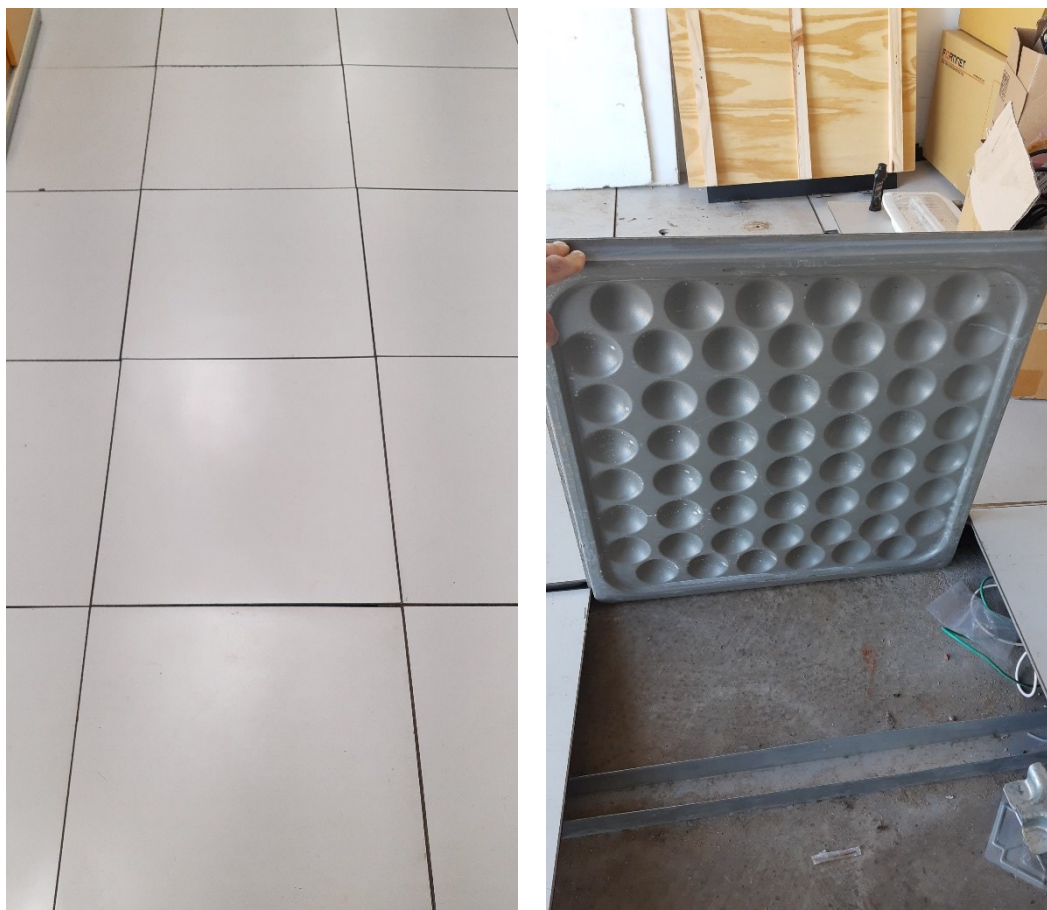
Figura 01 e 02 – Piso existente (CMI)

O piso flutuante da CMI, composto por placas metálicas de 600 x 600 mm revestidas em sua superfície superior, vem apresentando descolamento e levantamento do seu revestimento laminado.

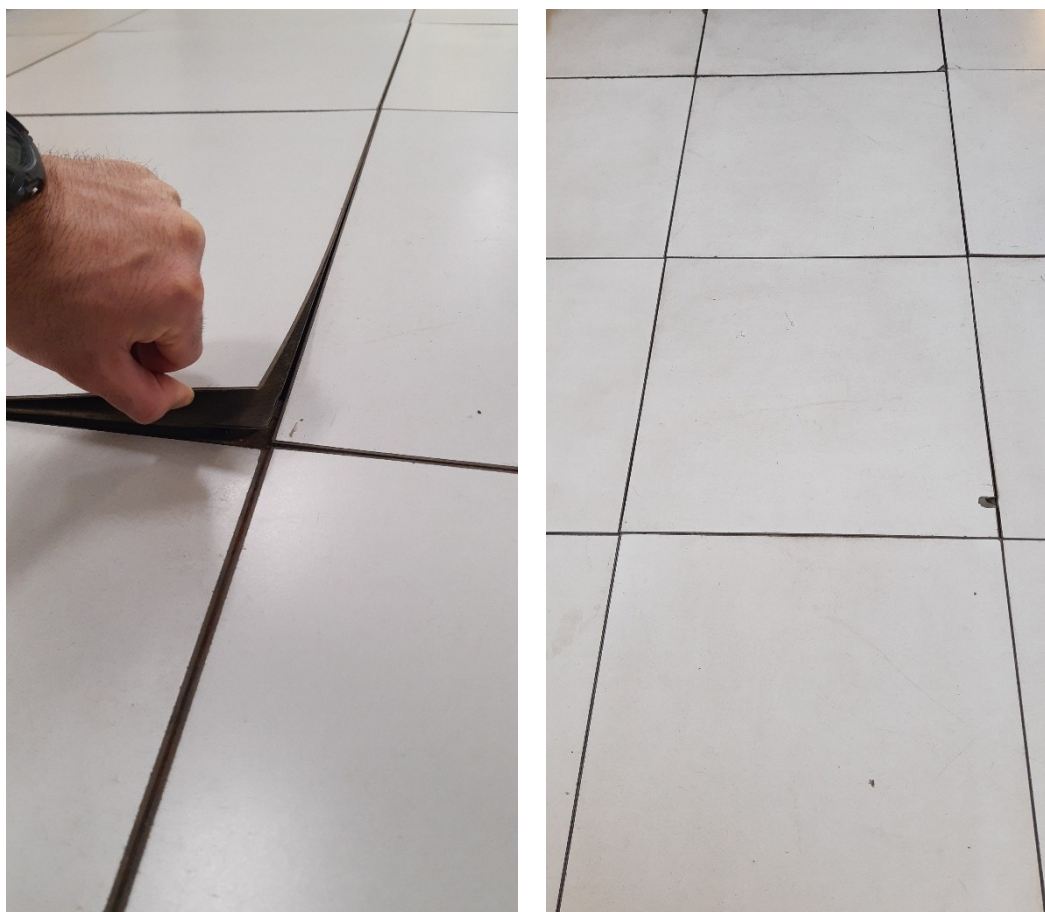
. Figura 03 e 04 – Situação atual do piso

Por mais que esse revestimento seja colado novamente, o aderente não resiste e acaba cedendo em pouco tempo, seja pela ação dos produtos de limpeza, seja através da tensão gerada pela deformação permanente do revestimento. Por causa disso, o risco de acidente é considerável, uma vez que as pessoas podem tropeçar nos ressaltos.

Adicionalmente, o piso existente está chegando ao fim de sua vida útil, pois constata-se vários pontos de corrosão, fissuras e regiões quebradas nas chapas metálicas.

O serviço a ser contratado também traz benefícios estéticos, pois o revestimento do piso, no geral, encontra-se desgastado e encardido, e a instalação de novas placas, além de resolver essa questão, pode padronizar o ambiente da CMI com o restante da Casa.

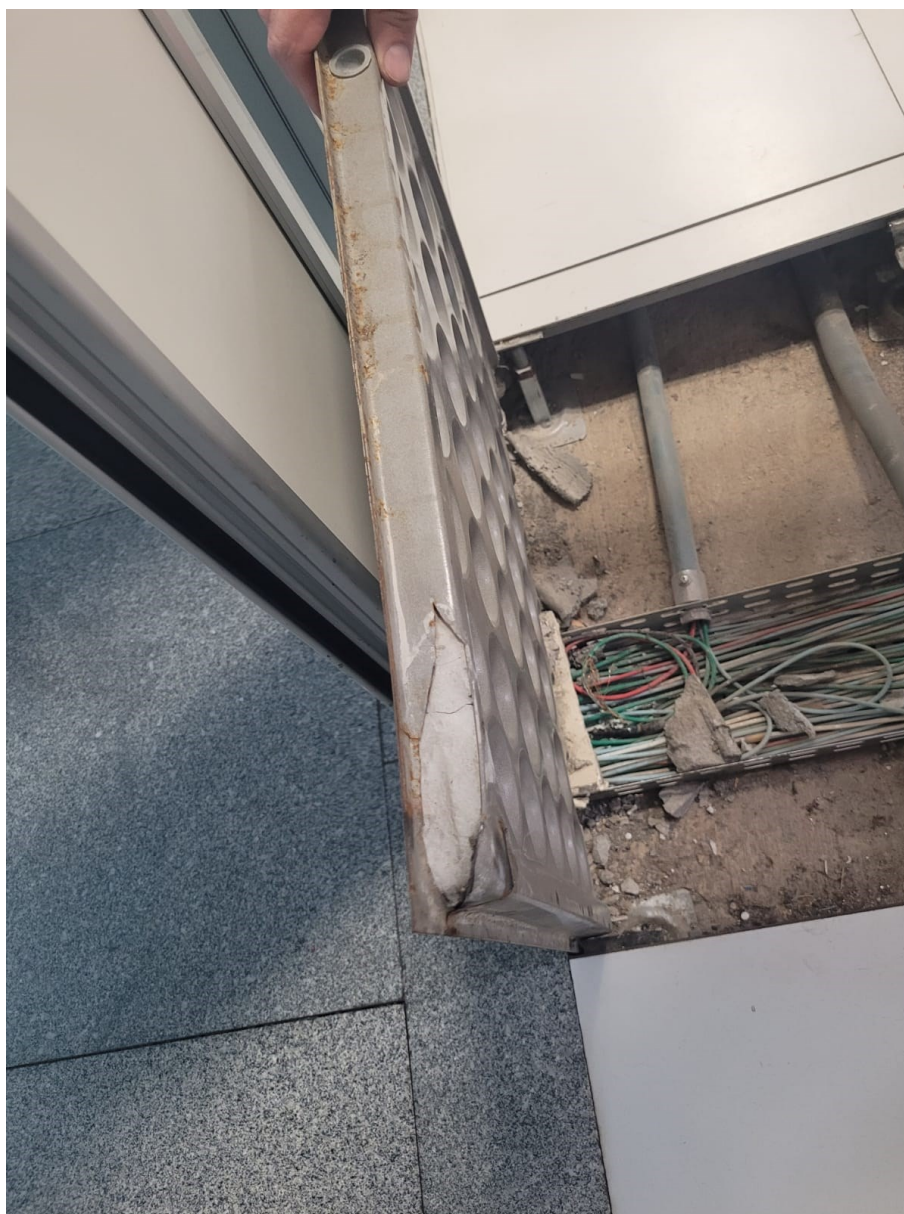
Figura 05 – Situação atual do piso

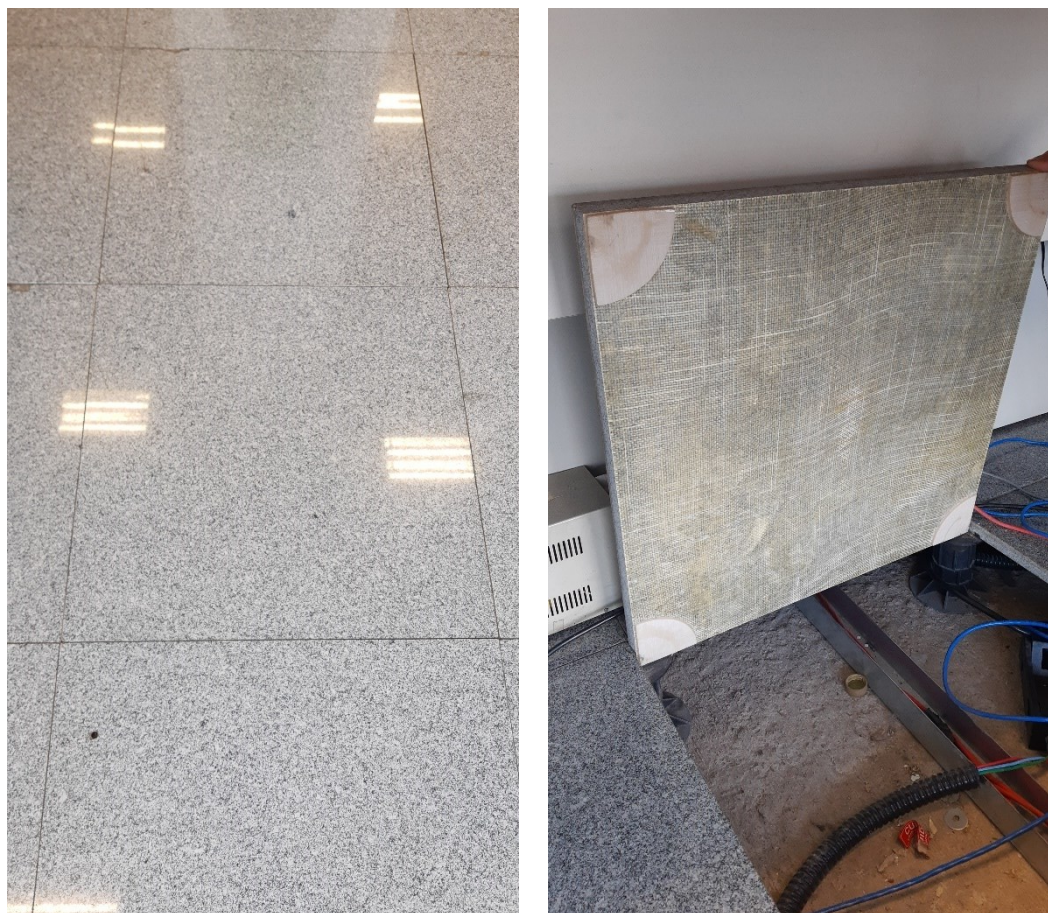
Consiste na substituição do piso flutuante existente por piso flutuante de granito natural polido, do tipo cinza andorinha, composto por placas de 550 x 550 x 20 mm, estruturadas com manta de fibra de vidro em sua face inferior e apoiadas em pedestais de polipropileno com ajuste de altura, em conformidade com o padrão da Casa.

Figura 06 e 07 – Piso flutuante de granito existente na Casa

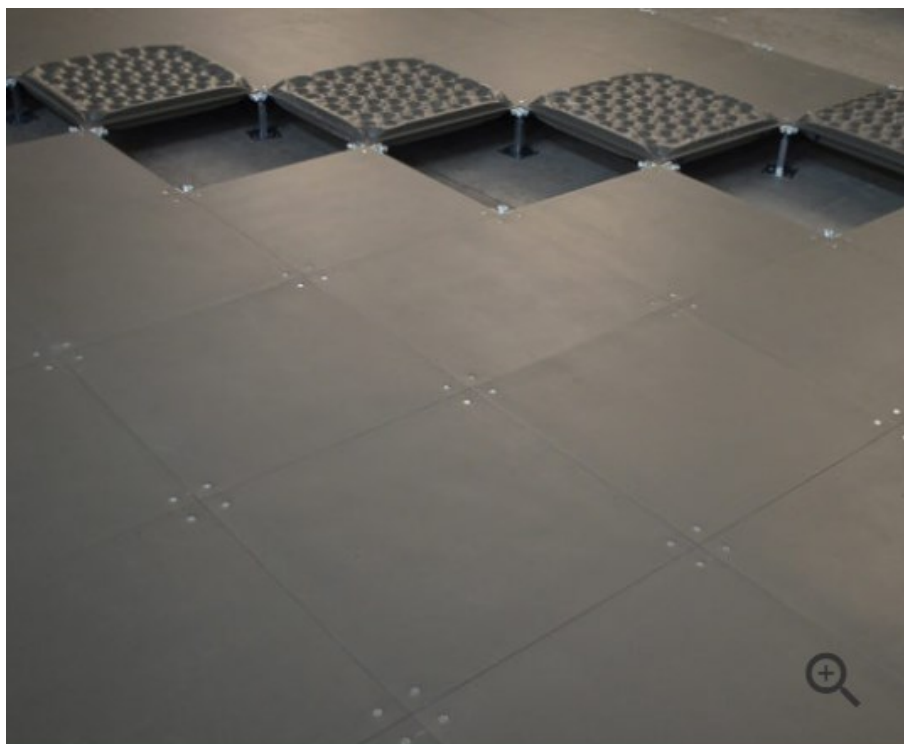
Consiste na substituição do piso flutuante existente por piso flutuante de placas metálicas preenchidas com concreto celular com pintura epóxi e SEM revestimento.

Figura 09 – Exemplo de piso metálico pintado com tinta epóxi
