# Relatório da Visita Técnica ao Complexo Viário Padre Jonas Vettoraci (Viaduto de Sobradinho)

## COMISSÃO DE TRANSPORTE E MOBILIDADE URBANA

No dia 19 de setembro, de 2024, entre 19:00 e 21:00hs, a Comissão de Transporte e Mobilidade Urbana - CTMU realizou visita ao Complexo Viário Jonas Vettoraci, conhecido como Viaduto de Sobradinho. Estiveram presentes o deputado Max Maciel, presidente da CTMU, Fernanda Azevedo, Fernando Resende, respectivamente, secretária e consultor da CTMU, e Raiane Paulo, coordenadora legislativa.

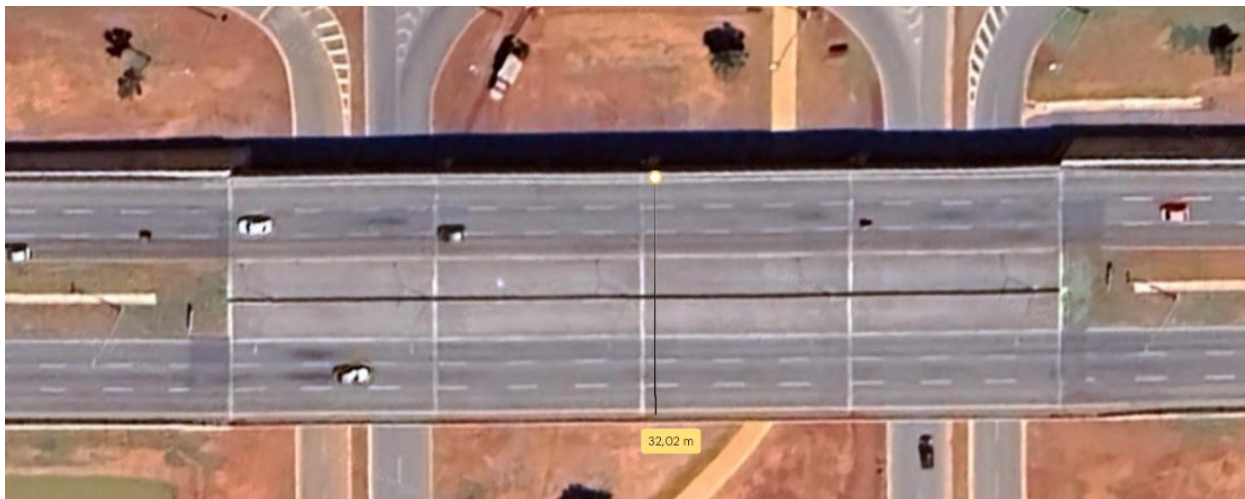
*Figura 4 - Imagem aérea do viaduto extraída do Google Earth.*

Não foi constatada avaria aparente na estrutura do viaduto.

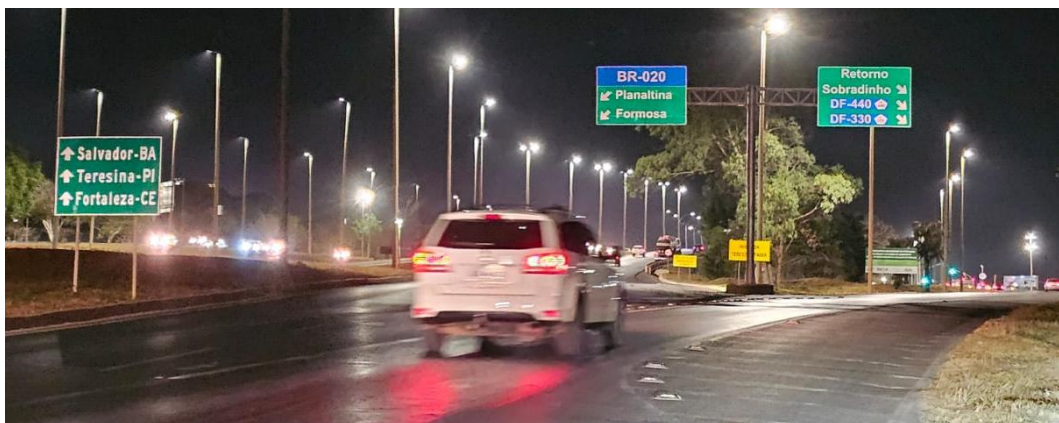
Figura 8 - Placas indicativas de destino.

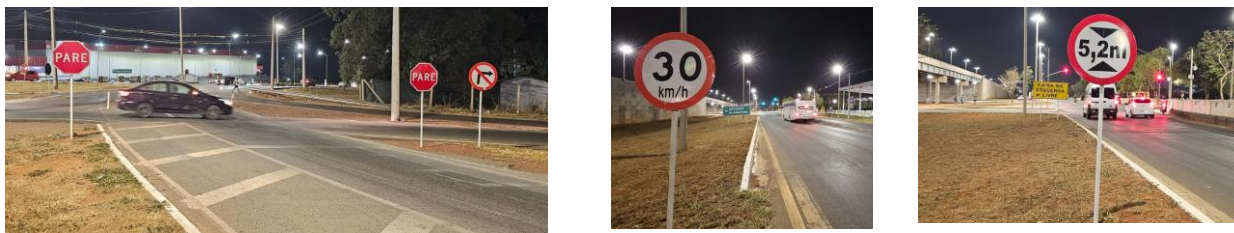
*Figura 9 - Placas de regulamentação.*

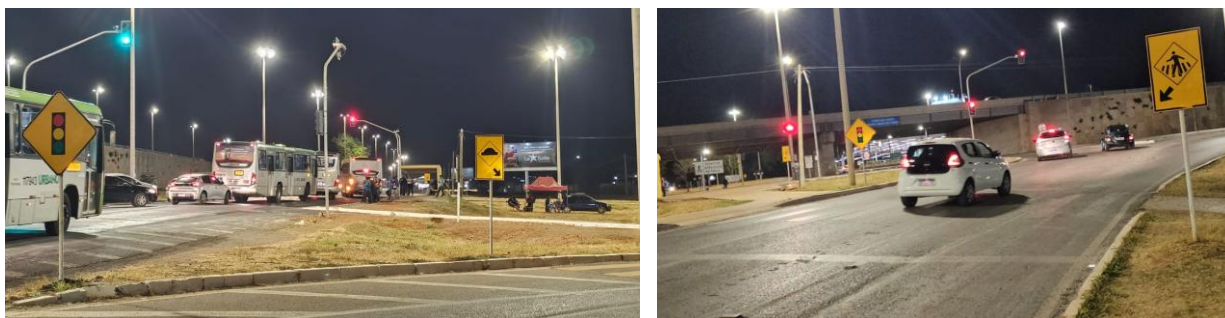
*Figura 10 - Placas de advertência.*

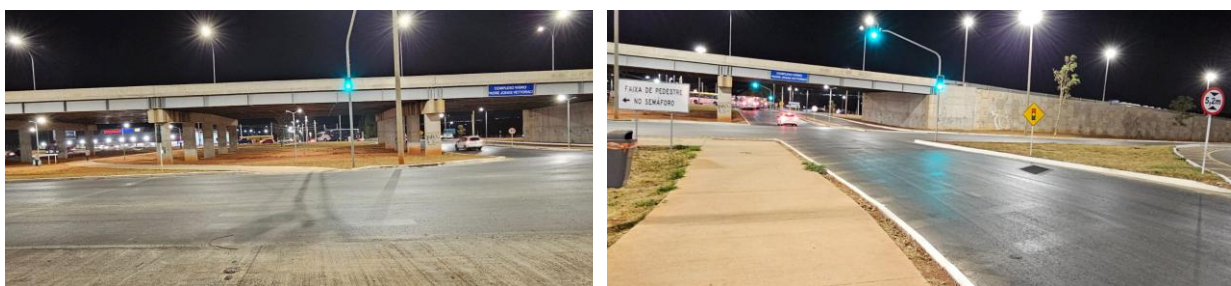
Pode-se observar boa iluminação do complexo viário.

*Figura 24 - Imagem demonstrando a iluminação do local.*

Entretanto, a instalação de iluminação nos próprios abrigos de passageiros poderá proporcionar mais conforto e segurança dos usuários durante a espera para embarque. A imagem a seguir demonstra sombreamento decorrente da cobertura do abrigo.

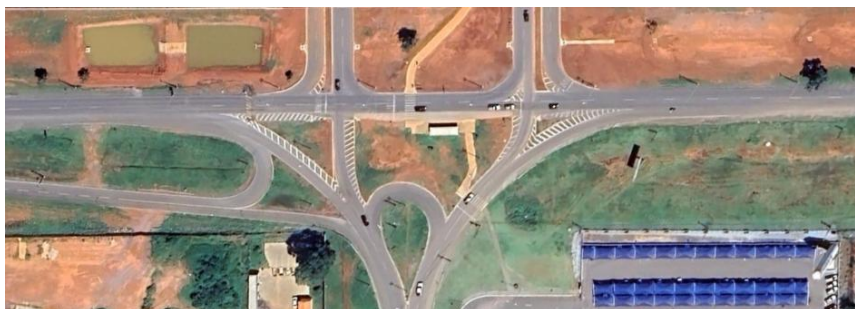
Nota-se também a realização de ajuste na interseção da via marginal do viaduto com a rodovia DF 440 (Rota do Cavalo), conforme comparação da situação atual com a prevista no projeto de construção do viaduto.

*Figura 28 - Imagem aérea da interseção extraída do google maps.*

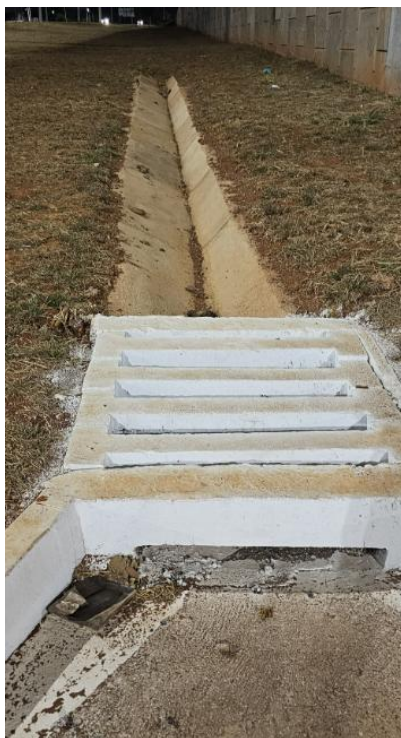
Quanto ao sistema de drenagem, foi verificado existirem canaletas e bueiros para condução das águas pluviais, sem obstruções visíveis, bem como constatado haver áreas permeáveis ao redor. Esse sistema, além da perspectiva de proteção ambiental, tem o objetivo de evitar alagamentos passíveis de provocar acidentes por aquaplanagem.

*Figura 30 - Canaleta, bueiro e área permeável ao redor.*

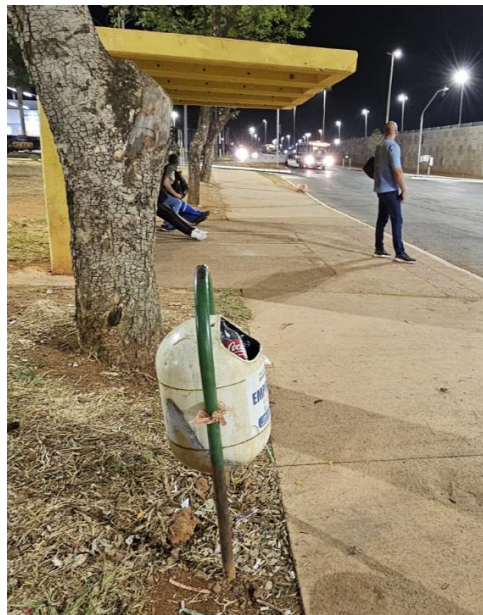
*Figura 32 - lixeira instalada próximo ao abrigo de passageiros.*

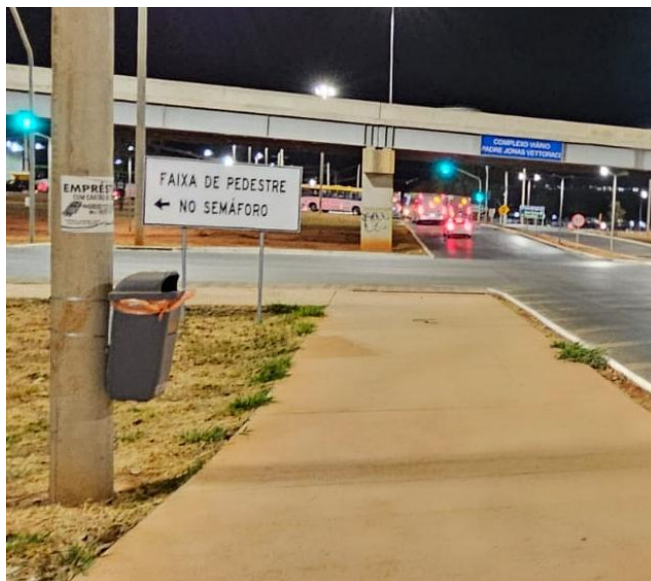
*Figura 33 - lixeira próxima ao passeio.*

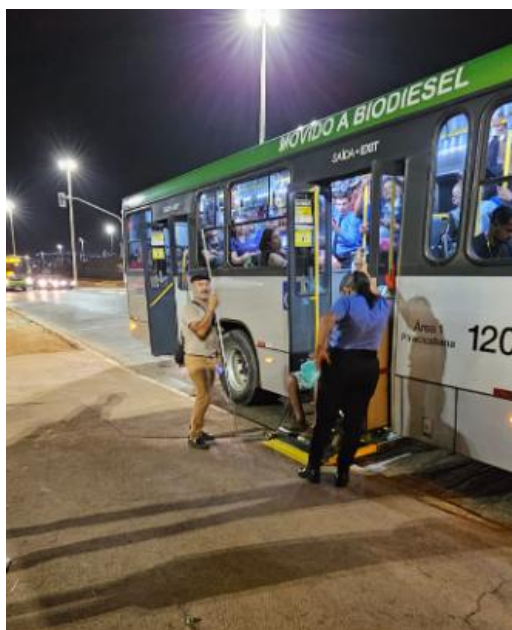
No momento da visita, a equipe presenciou desembarque do ônibus da Viação Piracicabana de uma pessoa em cadeira de rodas.

*Figura 34 - Desembarque de pessoa em cadeira de rodas.*
