### RELATÓRIO DE VISITA TÉCNICA N. 05/2026 – UCP/Conofis/CLDF

**Tema em análise:** Condições estruturais e sanitárias da Cozinha Geral do Hospital Materno-Infantil de Brasília/SES-DF

**Processo SEI:** 00001-00004017/2025-74

**Data da visita:** 20/7/2026

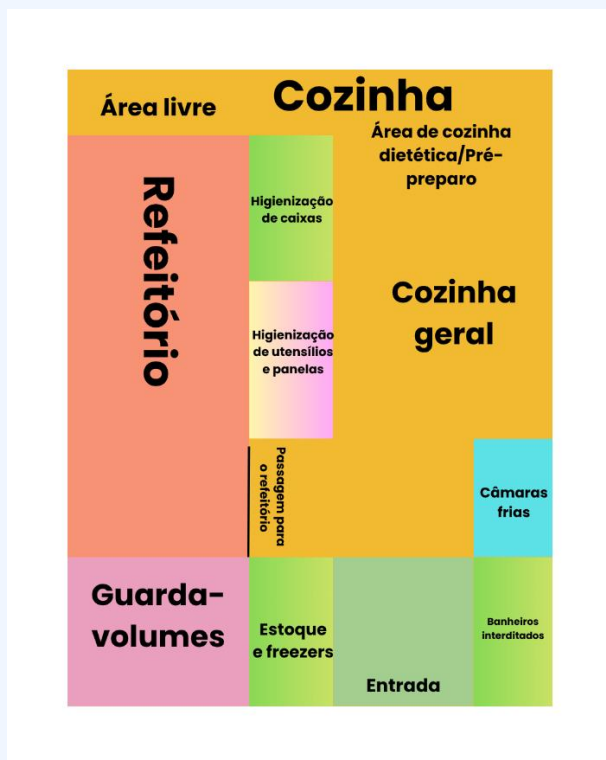
**Figura 1 – Esquematização da planta  
baixa da cozinha geral do HMIB/SES-DF,  
Plano Piloto, DF**

A cozinha geral do HMIB está localizada no subsolo da unidade. Dispõe de um refeitório para os servidores e um guarda-volume anexos. Está subdividida nas seguintes áreas: banheiros feminino e masculino, estoque, câmaras frias, higienização de utensílios e panelas, higienização de caixas, pré-preparo/cozinha dietética e cozinha geral (**Figura 1**). Segundo informações dos funcionários, os banheiros estão interditados há muito tempo e apresentam vazamento externo (**Fotografia 1**), com isso, precisam se deslocar ao banheiro utilizado pelos outros funcionários, no prédio à frente, para higienizar as mãos.
