CÂMARA LEGISLATIVA DO DISTRITO FEDERAL
GABINETE DO DEPUTADO RODRIGO DELMASSO - PTN

RQ 1412 /2016

Requer o encaminhamento de solicitação de informação à Companhia Energética de Brasília - CEB.

UHE PARANOÁ
AVALIAÇÃO DO
COMPORTAMENTO
*** 2011 ***

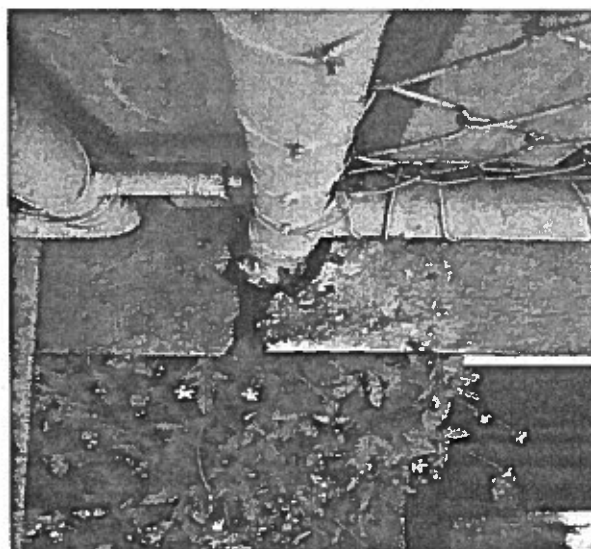
Entre as fissuras que cortam a pista no sentido transversal, a da junção entre a cabeceira da ponte com a ombreira esquerda estende-se cruzando o berço dos stop-logs do vertedouro (fotos 16 a 17).

Foto 17 - Detalhe da trinca no meio-fio, lado oposto à cerca

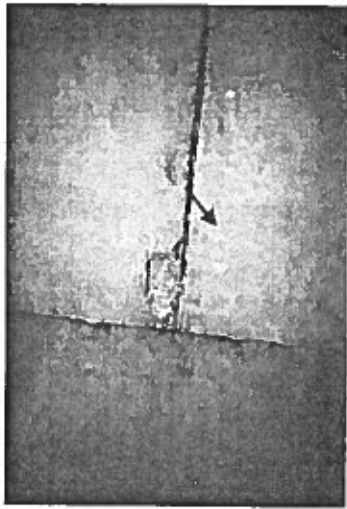
Foto 24 – Situação anterior

Vão 1 – Laje L2 – Destacamento de concreto

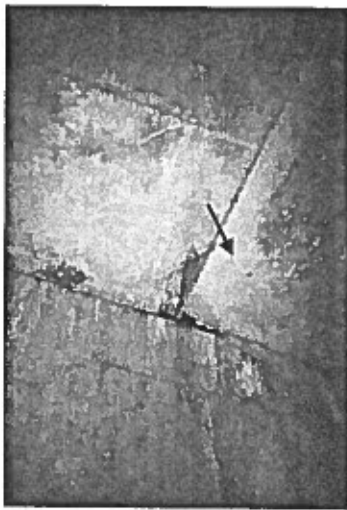
Foto 26 – Situação anterior

Vão 1 – Laje L6

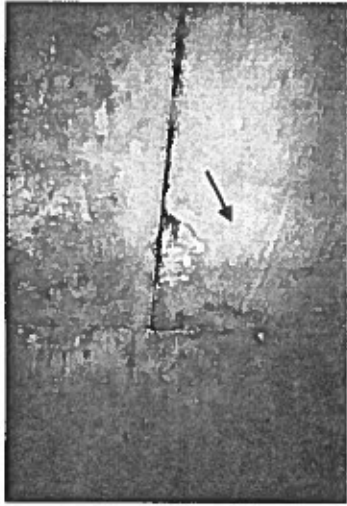
Foto 28 – Situação anterior

Vão 1 – Lajes L1 e L2

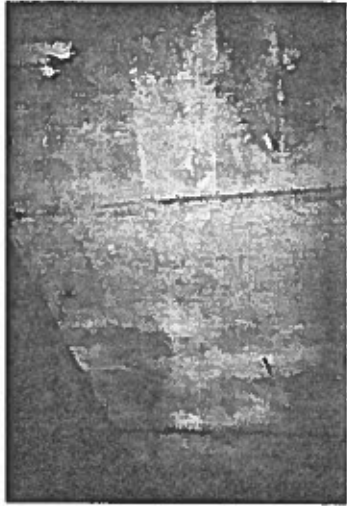
Foto 30 – Situação anterior

Vão 1 – Laje L5

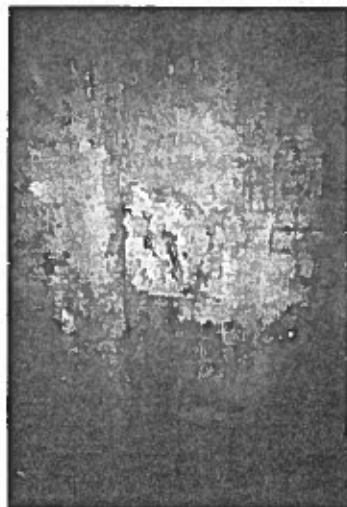
Foto 32 – Situação anterior

Vão 1 – Laje L6

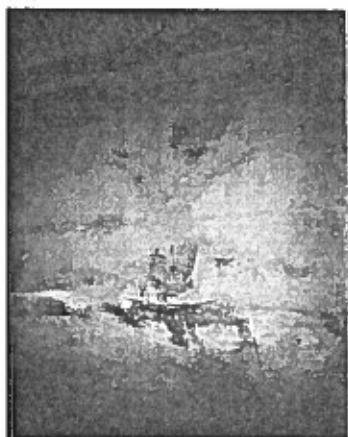
Foto 36 – Situação anterior

Vão 1 – L6 – Esmagamento do concreto junto à ancoragem da protensão transversal PT5

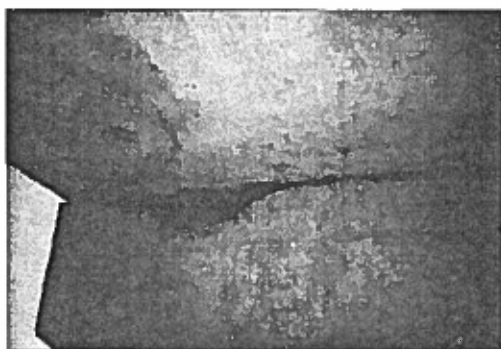
Foto 48 – Situação anterior

Vão 2 – Laje L7 – Armadura exposta

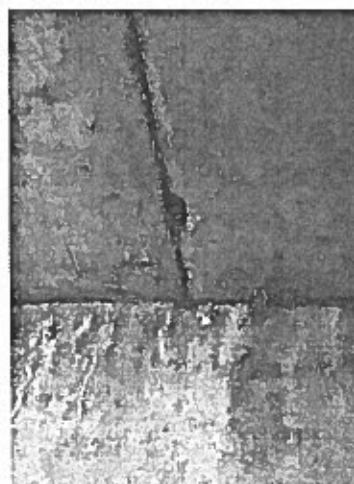
Foto 52 – Situação atual

Vão 2 – Laje L8 – Destacamentos de concreto

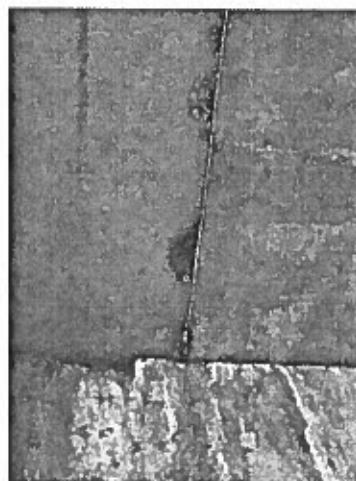
Foto 53 – Situação atual

Vão 2 – Lajes L9 e L10 – Destacamentos de concreto

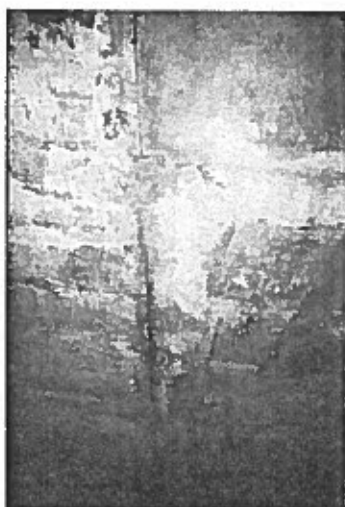
Foto 54 – Situação anterior

Vão 2 – Lajes L11 e L12 – Destacamentos de concreto

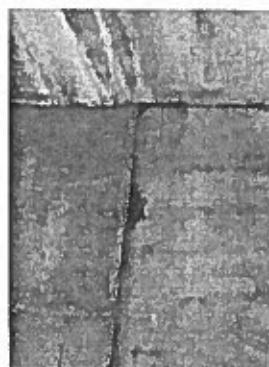
Foto 56 – Situação atual

Vão 2 – Lajes L11 e L12 – Destacamentos de concreto e percolação de água

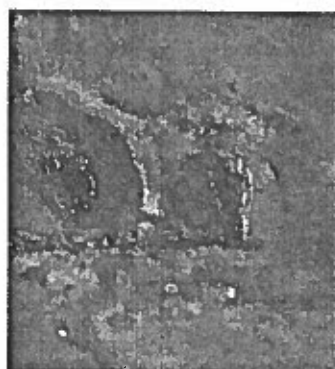
Foto 59 – Situação atual

Vão 3 – Laje L13 – Armadura exposta

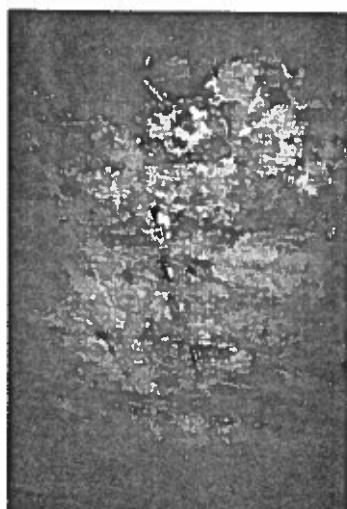
Foto 60 – Situação anterior

Vão 3 – Laje L13 – Armadura oxidada com forte redução de seção e Laje L13 e L14 – Destacamentos de concreto
